Joma Gruver, tilstandsvurdering FV 773, 7024 og 7028

EMNE
Tilstandsvurdering Fylkesvei 773, 7024 og 7028.

DATO / REVISJON: 18. Desember 2020 / 01
DOKUMENTKODE: 10223388-02 -RIVeg-RAP-001

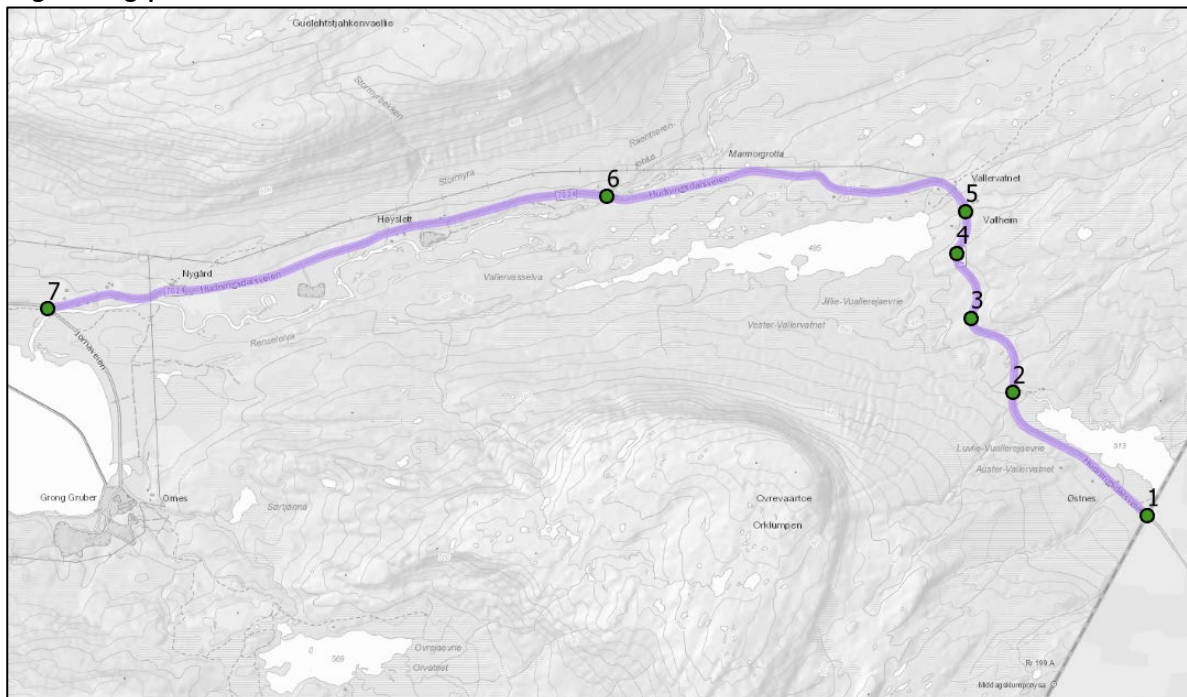
Figur 8 – Oversikt over registreringspunkter foretatt for delstrekning 1.

# reg. punkt	Vegbredde (målt)	Vegkvalitet (Bra/middels/dårlig)	Behov for møteplass	Annet:
1	4,0	Bra	Tilstrekkelig	Noe korte møtelommer. God sikt.
2	4,0	Bra	Ikke tilstrekkelig	Bru, vegbredde for ett enslig felt
3	4,4	Bra	Ikke tilstrekkelig	Svært dårlig sikt rundt 90graders sving og møteplassene er ikke store nok og ikke lange nok. Trenger utbedret sikt eller oppgradering av vegbredde eller møteplasser.
4	4,0	Bra	Ikke tilstrekkelig	Svært dårlig sikt rundt 90graders sving og møteplassene er ikke store nok og ikke lange nok. Trenger utbedret sikt eller oppgradering av vegbredde eller møteplasser.
5	3,6	Bra	Ikke tilstrekkelig	Gammel stikkrenne. Se film fra punkt 5.
6	4,1	Bra	Ikke tilstrekkelig	Kalksteinsgrotte/bru. Grotten virker dypt under vegoverflaten og virker sterk. RIB/ Geologer bør vurdere styrke. Møtesikt er dårlig, men kan bedres ved å fjerne trær i svingen.
7	Kryssområdet	Bra	Tilstrekkelig	Krysset fra Sverige mot Joma. Må kontrolleres med sporing av kjøretøy, spesielt bevegelsen fra Sverige mot Joma.

Vegen er smal med flere målinger ned mot 4,0 m. Det er stedvis dårlig sikt og ikke tilstrekkelige antall møteplasser. Asfaltkvalitet er vurdert som tilstrekkelig da vegen har svært lite trafikk og tilnærmet ingen tungtrafikk i dag. Det er registrert noe langsgående og tverrgående sprekker, samt slitasje fra vinterdrift. Strekning nærmest Joma Gruve er i dårligst forfatning, mens partiet fra pkt. 1 -5 har dårligst geometri.

Det er observert mangelfull montasje av vegrekkverk iht. skråningsutslag.

En av de største utfordringene på strekningen er bru ved pkt. 2. Denne brua har kun 1 kjørefelt, samt tilstøtende veg har dårlig sikt. Dette partiet bør utbedres før transportmengden økes.

Strekningen er planlagt med massetransport kun vinterstid. Erfaringer fra slike smale veger er at vinterdrift (brøyting) skaper unaturlig bredt kjørefelt på vinteren, som skaper større kantskader på vegen.

Aktuelle tiltak: Breddeutvidelser i kurver, vegetasjonsrydding, forlenging av stikkrenner, utbedring av møtelommer, utbedring av svakere partier (forsterkningstiltak) og TS- tiltak.

Forventet levetid asfaltdekke v/ massetransport: 1 - 5 år.

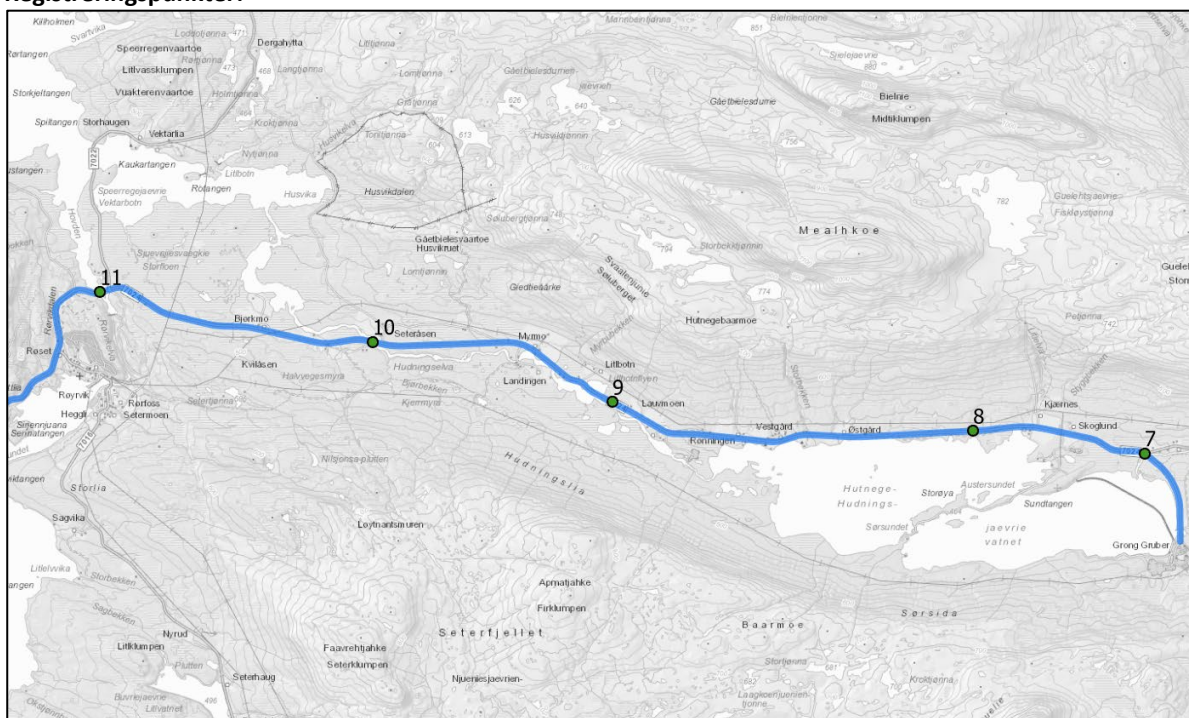
Figur 9 - Oversikt over registreringspunkter foretatt for delstrekning 2.

# reg. punkt	Vegbredde (målt)	Vegkvalitet (Bra/middels/dårlig)	Behov for møteplass	Annet:
7	Kryssområdet	Bra	Tilstrekkelig	Krysset fra Sverige mot Joma. Må kontrolleres med sporing av kjøretøy, spesielt bevegelsen fra Sverige mot Joma.
8	4,1	Middels	Ikke tilstrekkelig	Møteplasser er ofte, men korte. Vegdekke er preget av slitasje (krakelering, langsgående og tverrgående riss) og hjulspor. Relativt lange slake svinger på strekningen.

Grøfter bør utbedres.
9	3,9	Dårlig	Tilstrekkelig	Slitasje med ulike typer skade. Lite kurvatur, men korte lommer og smalt. Grøfter bør utbedres.
10	5,2	Middels	Tilstrekkelig	Bredde målt utenfor bru. God plass før og etter brua. Grøfter bør utbedres.
11	4,0	Bra	Tilstrekkelig	11, møterommet OK dersom sikt vest for brua utbedres. Vegetasjonsrydding kreves.

Vegkvalitet karakteriseres et sted mellom middels til dårlig for majoriteten av strekningen. Vegen preges av ujevnheter, spordannelser, langsgående og tverrgående sprekker, samt noe krakelering og slaghull. Det er tydelig at vegen er preget av ujevnt telehiv, svak undergrunn og stedvis mangelfull drenering/ overvannshåndtering. Vegen er målt til bredde ned mot 4,0 m flere steder. Med så smal veg er det tydelig å se hjulsporene på hver side av vegen i tillegg til tydelige brøyteskader fra vinterdriften. Partiene nærmest Røyrvik og Joma Gruver er i bedre stand, særlig de partiene som ligger i fjellskjæring.

Det er som regel lite kurvatur på strekningen. Møteplasser er som regel ofte, men med dårlig standard (både lengden og kvalitet). Sikten bør bedres ved å ta noe skog i kurvene. Det kan også bli nødvendig med breddeutvidelser i enkelte kurver. Strekningen bør spores med digitalt verktøy for å avdekke mulighet for å benytte modulvogntog.

Grøfter bør utbedres stedvis, da det er tegn på vannansamlinger.

Aktuelle tiltak: Masseutskifting (ny overbygning) for enkelte partier kombinert med forsterkningstiltak, utbedring av møtelommer, utbedring av grøfter, breddeutvidelse i kurver, vegetasjonsrydding. Denne strekningen må utbedres før eventuell ny massetransport.

Forventet levetid asfaltdekke v/ massetransport: 1 -5 år.

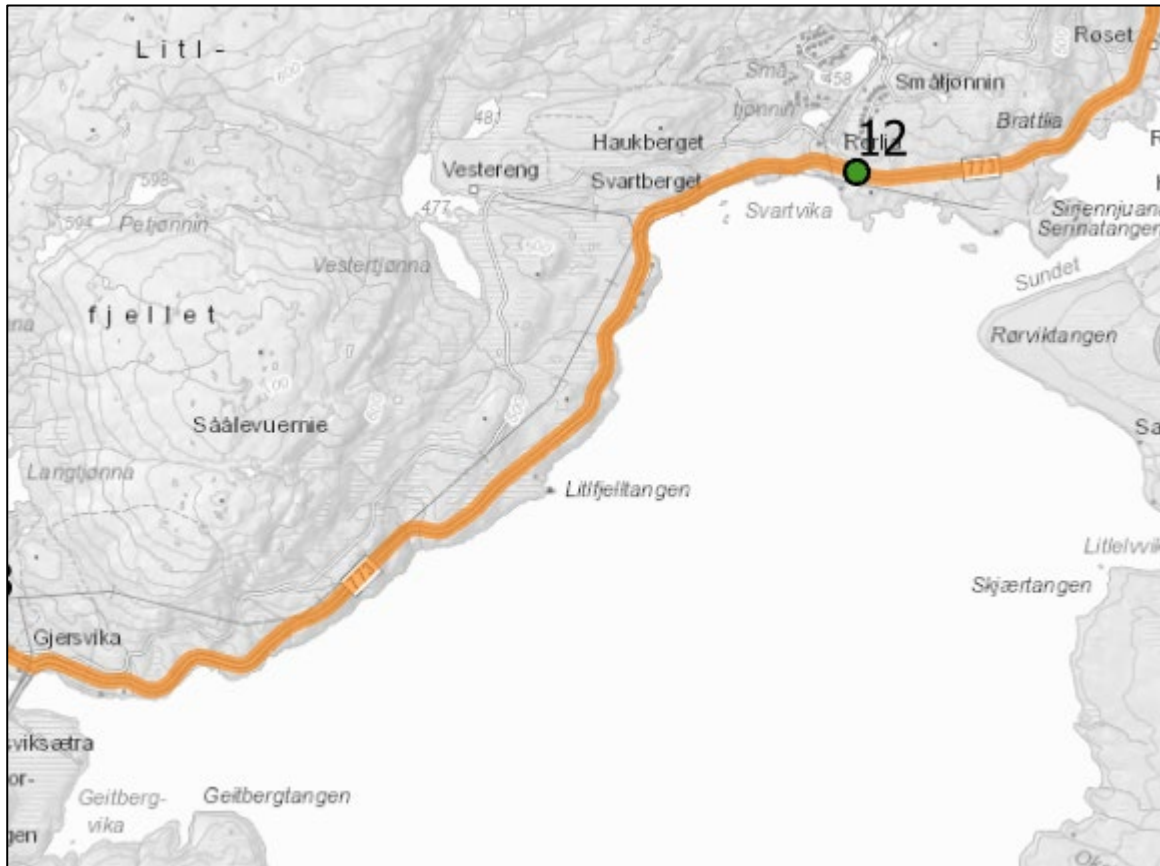
Figur 10 - Oversikt over registreringspunkter foretatt for delstrekning 3.

# reg. punkt	Vegbredde (målt)	Vegkvalitet (god/middels/dårlig)	Behov for møteplass	Annet:
12	6,3	Bra	Tilstrekkelig	God stand. 2- felts bredde på veggen.

2-feltsveg hele strekningen med god dekkestandard. God bredde og tilsynelatende tilfredsstillende vertikal- og horisontalgeometri. Ingen konstruksjoner på strekningen.

Vegen ligger hovedsakelig i fjellskjæring. Lokale informerte om at det er benyttet steinmasser fra skjæringene i overbygningen. Vegen virker å tåle opptredende trafikkbelastning. Grøfter og overvannssystem virker å fungere normalt.

Aktuelle tiltak: Reasfaltering v/ behov.

Forventet levetid asfaltdekke v/ massetransport: 15 - 20 år.

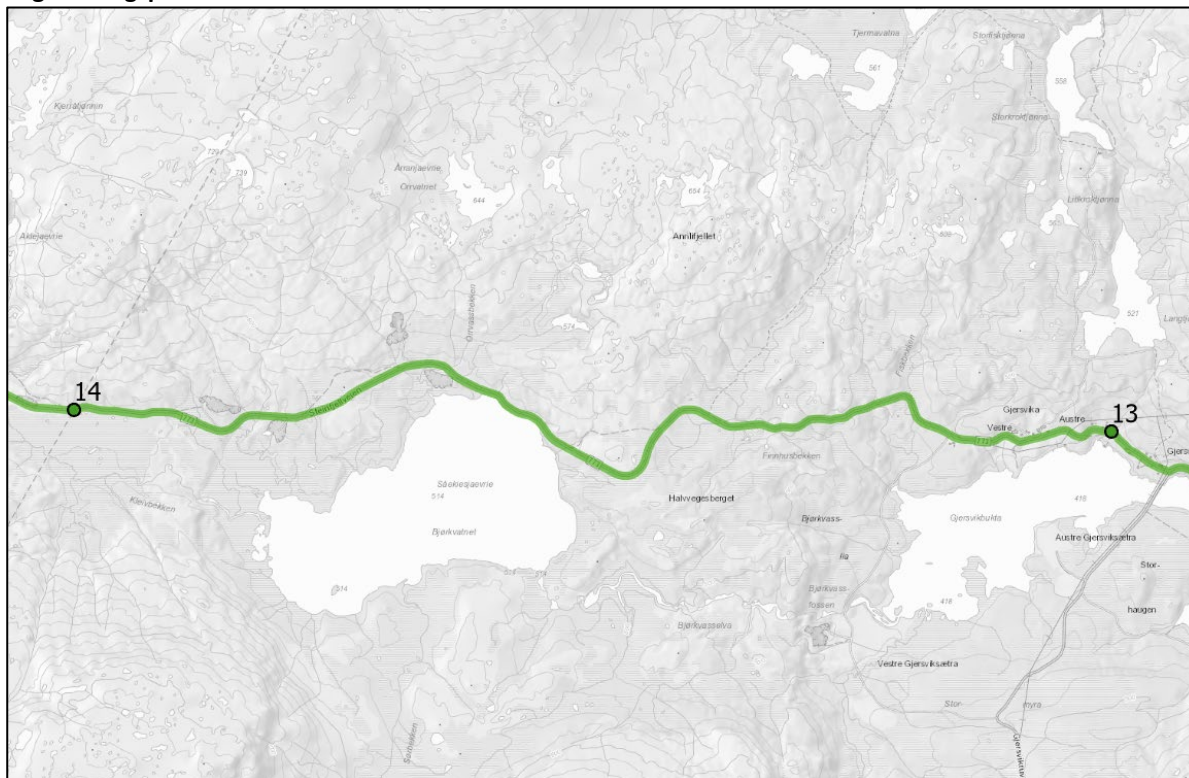
Figur 11 - Oversikt over registreringspunkter foretatt for delstrekning 4.

# reg. punkt	Vegbredde (målt)	Vegkvalitet (god/middels/dårlig)	Behov for møteplass	Annet:
13	5,5	Middels	Ikke tilstrekkelig	Trenger både møteplass og bedre sikt i kurvaturen både før og etter brua. Smal passasje over brua. Generell slitasje på dekke med langsgående og tverrgående svinnsprekker.
14	5,7	Middels	Tilstrekkelig	Få steder med forbedringsbehov for sikt (vegetasjonsrydding). God bredde på strekningen. Vegen preges av ujevnt telehiv. En del brøyteskader og dekkeskader.

Strekningen preges av skader som følge av ujevnt telehiv. Det er gjennomgående langsgående og tverrgående sprekker, samt stedvis krakelert dekke og mye ujevnheter/spordanning. Enkelte plasser er sikten lavere enn forventet og bør utbedres. Strekingen bør spores med digitalt verktøy for å avdekke mulighet for å benytte modulvogntog.

Registreringspunkt 13 beskriver et vesentlig dårligere punkt enn resten av strekingen. Dette gjelder en bru som ligger i lavbrekk rett vest for Gjersvika.

Aktuelle tiltak: Masseutskifting av partier kombinert med forsterkningstiltak, breddeutvidelser i kurver, vegetasjonsrydding, utbedring av konstruksjon eller vegpartier i tilknytning (pkt. 13).

Forventet levetid asfaltdekke v/ massetransport: 5 - 10 år.

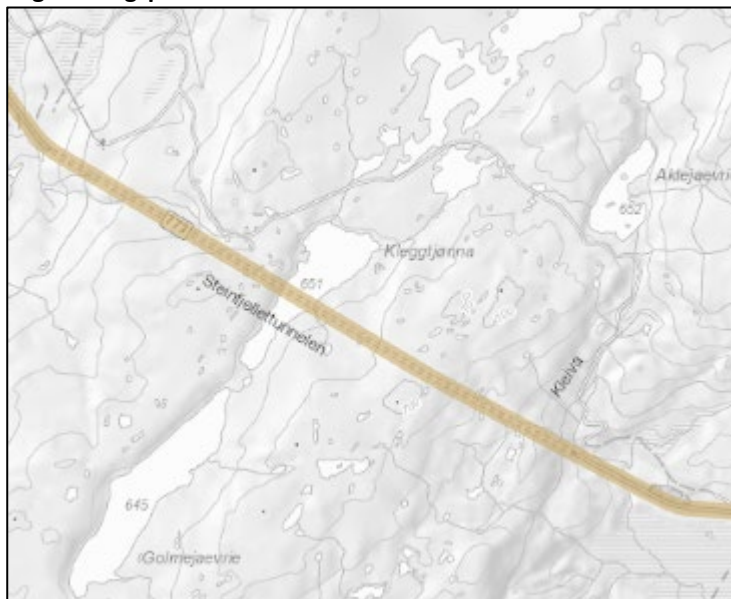
Figur 12 - Oversikt over registreringspunkter foretatt for delstrekning 5.

# reg. punkt	Vegbredde (målt)	Vegkvalitet (bra/middels/dårlig)	Behov for møteplass	Annet:
Strekningen	4,2 (ved portal)	Bra	Se under merknader.	Lengden på møteplassene ble målt til 30meter innkjøringslengde + 28 meter fullverdig møtelomme + 30 meter utkjøringslengde. Totalt sett gode møtelommer for alle kjøretøy, til og med de lengste vogntog i lav hastighet.

Møtelommer i tunnelen virker tilfredsstillende. Tunnelen oppleves svakt belyst, men det er god sikt da tunnelen er helt rett. Møtelommer bør kontrolleres geometrisk i en eventuell byggeplan. Erfaringer fra tidligere anleggsarbeider er at tunnelen oppleves noe lav og har medført skader på gods. Dette må kontrolleres med Trøndelag Fylkeskommune. Vegbredde vurderes til 1- felts veg.

Aktuelle tiltak: Kontrollere dimensjoner på møtelommer. Reasfaltering v/ behov.
Forventet levetid asfaltdekke v/ massetransport: 10 - 20 år.

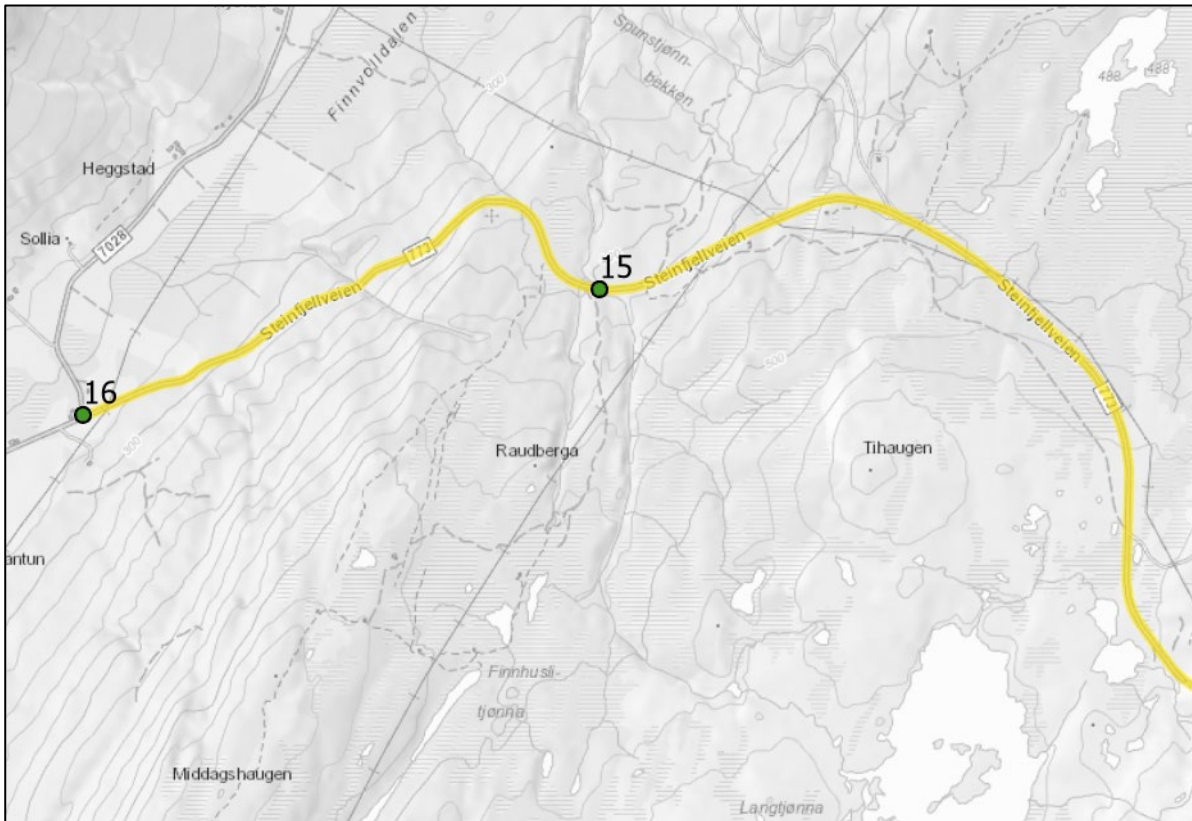
Figur 13 - Oversikt over registreringspunkter foretatt for delstrekning 6.

# reg. punkt	Vegbredde (målt)	Vegkvalitet (god/middels/dårlig)	Behov for møteplass	Annet:
15	7,2	Bra	Tilstrekkelig	God standard
16	5,7	Bra	Tilstrekkelig	God standard. Sving bør spores v/ bruk av modulvogntog.

2-feltsveg fra tunnelen til krysset ved Finnvollan. Strekningen utgjør det bratteste partiet mellom E6 og Joma, men dette bør være uproblematisk så lenge vinterdriften er god.

Vegkvalitet er vurdert som tilstrekkelig og det er observert normal slitasje.

Aktuelle tiltak: Reasfaltering v/ behov og lokale forsterkningstiltak.

Forventet levetid asfaltdekke v/ massetransport: 10 - 20 år.

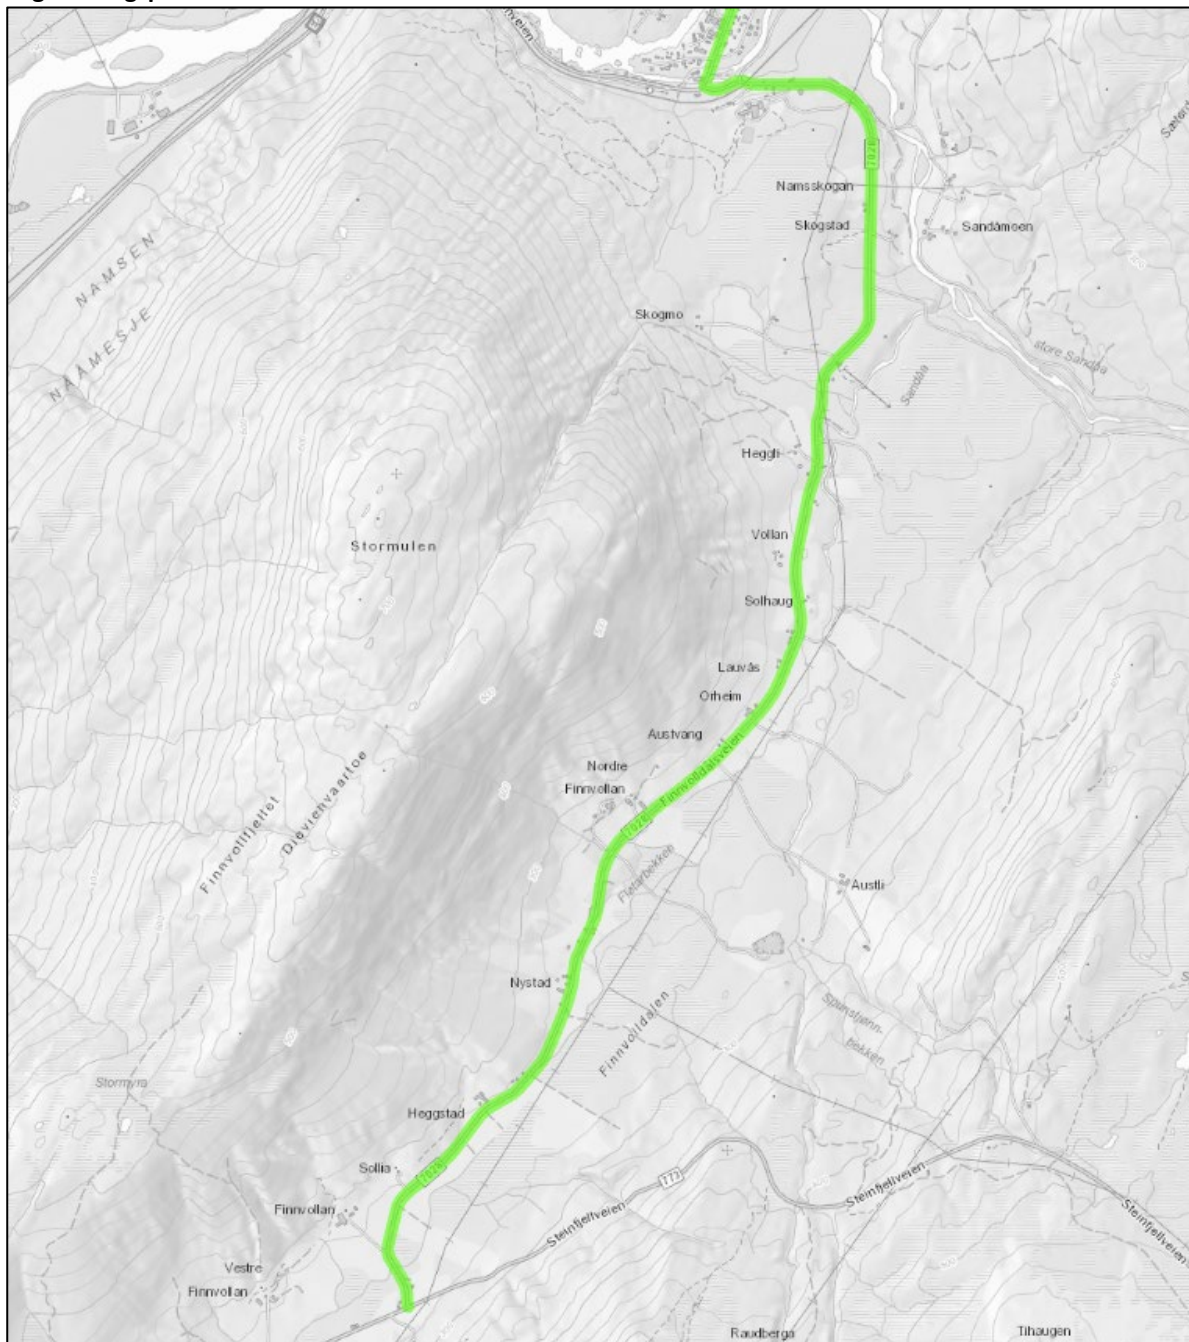
Figur 14 – Oversikt over registreringspunkter foretatt for delstrekning 7.

Det ble ikke registrert noen enkeltpunkter i på delstrekning 7. Men en generell måling for hele strekningen var: *God vegkvalitet, men noe smal. Møteplasser ble ansett som godt nok dekket over hele strekningen. Vegen ble opprustet i 2017 og ser ut til å tåle den belastningen som dagens trafikk utgjør.*

God dekkekvalitet på hele strekningen, men veien er smal stort sett hele veien. Vegbredde vurderes til 1- felts veg. Mange og gode møteplasser er midlertidig bra nok. Strekningen bør spores med digitalt verktøy for å avdekke mulighet for å benytte modulvogntog. Vegen har 8t aksellast i sommerhalvåret som medfører begrensninger i transport.

Aktuelle tiltak: Reasfaltering v/ behov. Utbedring av strekinger med oppstående belastningsskader som følge av økt transport eventuelt forsterkningstiltak.

Forventet levetid asfaltdekke v/ massetransport: 5 - 10 år.

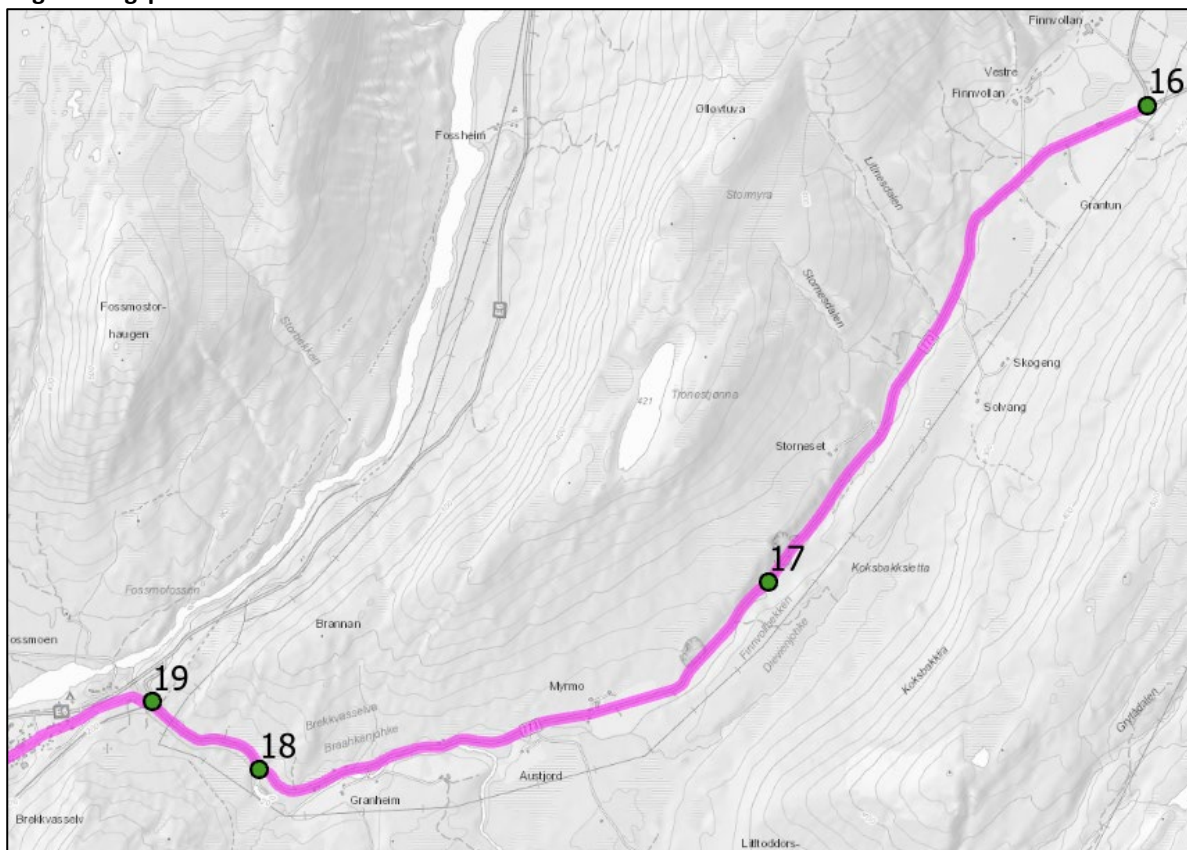
Figur 15 - Oversikt over registreringspunkter foretatt for delstrekning 8.

# reg. punkt	Vegbredde (målt)	Vegkvalitet (god/middels/dårlig)	Behov for møteplass	Annet:
16	5,7	Bra	Tilstrekkelig	Krysset bør spores v/ bruk av modulvogntog mot Mosjøen.
17	4,3	Middels	Ikke tilstrekkelig	Kjører tviilsmot fortere enn 50 km/t effektivt hele strekket. Et par steder uten nok møteplasser, men hovedsakelig god standard.
18	6,6	Middels	Ikke tilstrekkelig	Med breddeutvidelse i kurvene 6,6 m, ellers 5,5-6,0 m bredde. Bør spore gjennom siste kilometer før E6.
19	4,5	Middels	Ikke tilstrekkelig	Trangt med lite sikt under jernbanebrua særlig fra øst mot vest.

Vegdekke kvaliteten varierer fra god til middels. Veggen preges av kantskader, samt noe tverrgående og langsgående sprekker.

Sikt og møteplasser er stort sett av OK kvalitet, men den siste strekningen ned mot E6, (etter punkt 17 i retning mot E6) har utfordrende horisontal- og vertikalkurvatur. Det er ikke god nok sikt for møtende trafikk. Her bør det derfor utbedres med både breddeutvidelse og /eller skjæring enkelte plasser. Strekningen bør spores med digitalt verktøy for å avdekke mulighet for å benytte modulvogntog.

Grøfter bør renskes og vedlikeholdes for god overvannshåndtering.

Aktuelle tiltak: Grøfterensking, reasfaltering v/ behov og stedvis masseutskiftning eller forsterkningstiltak. Breddeutvidelser av kurver og TS- tiltak ifm. pkt. 17.

Forventet levetid asfaltdekke v/ massetransport: 5 - 10 år.
