Joma Gruver

Detaljreguleringsplan med konsekvensutredning

Status for forurenset grunn på industriområdet

DOKUMENTKODE: 10203388-02-RIGm-RAP-003

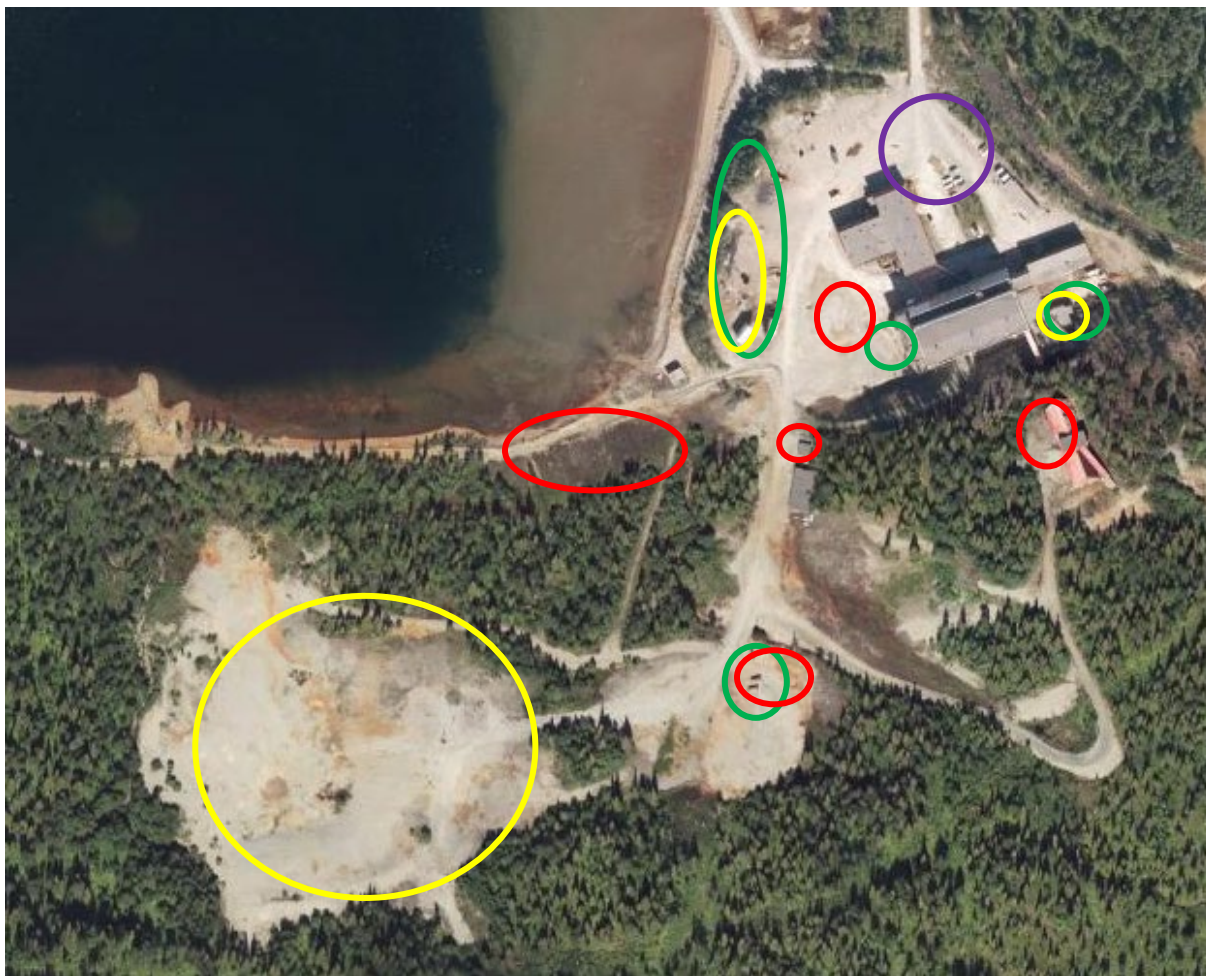
- Grønt: påvist skrot og avfall utenfor bygninger. Bør fjernes. Noe må sannsynligvis leveres som farlig avfall.
- Gult: mistanke om forurensning i grunnen. Forurensningsnivået er sannsynligvis moderat. Behov for prøvetaking og kjemiske analyser.
- Rødt: mistanke om forurensning i grunnen. Forurensningsnivået kan være høyt. Behov for prøvetaking og kjemiske analyser.
- Lilla: utfylling med kis-malm som ligger under asfalt. Nøyaktig plassering er usikkert. Ikke aktuelt å ta prøver under asfalt nå. Behov for vannprøver med kjemisk analyse for å vurdere utlekking.

Figur 5-1: Arealer med skrot/avfall og mulig forurenset grunn. Fargekodene er forklart i teksten.

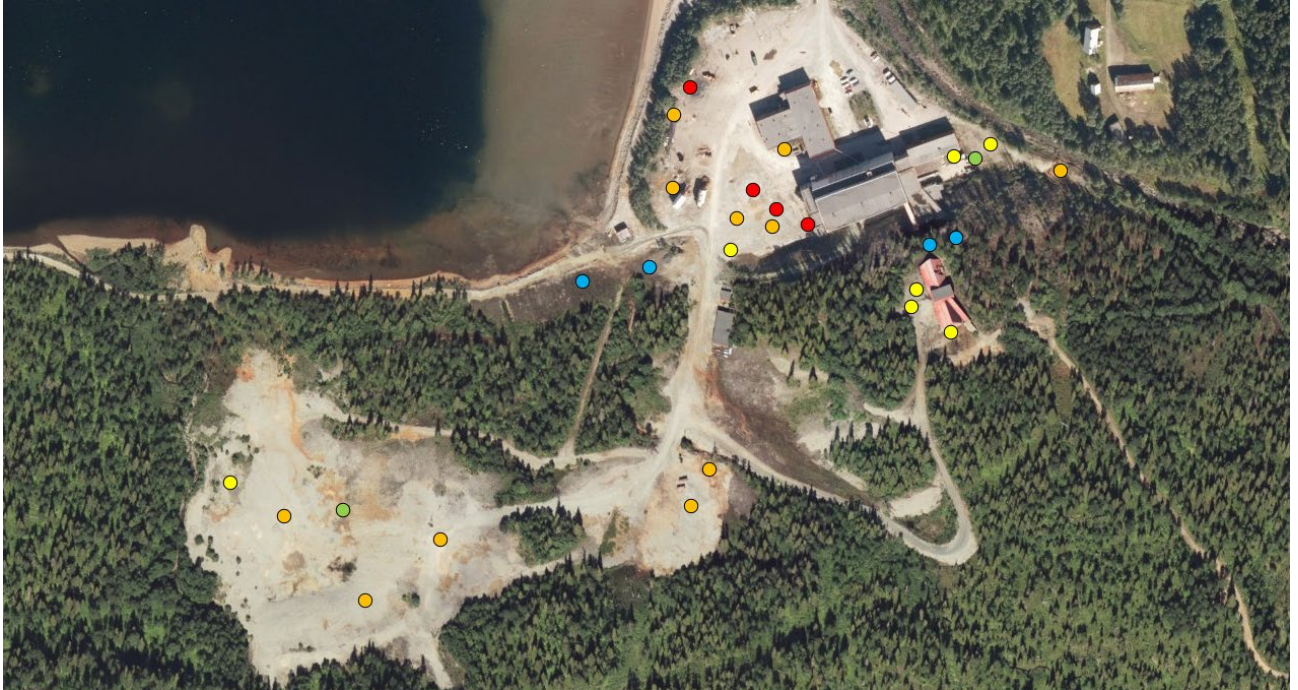
Figur 5-3: Tilstandsklasser av kobber i overflatejord. Hvert punkt representerer et gjennomsnitt av fem målinger innenfor en sirkel på 5 – 10 meter.

Figur 5-4: Tilstandsklasser av sink i overflatejord. Hvert punkt representerer et gjennomsnitt av fem målinger innenfor en sirkel på 5 – 10 meter.

Resultatene i Figur 5-3 og Figur 5-4 viser at industriområdet er forurenset med kobber og sink stort sett alle steder vi gjennomførte målinger. Vedlegg 1 viser i tillegg at innhold av arsen overskrider normverdien stort sett i alle målepunkt. Resultatene tyder på at det er lite kvikksølv, nikkel og bly på området. Unntak er enkeltmålinger av bly og nikkel. Det ble blant annet påvist høye konsentrasjoner av bly i blåsesand som lå på bakken.

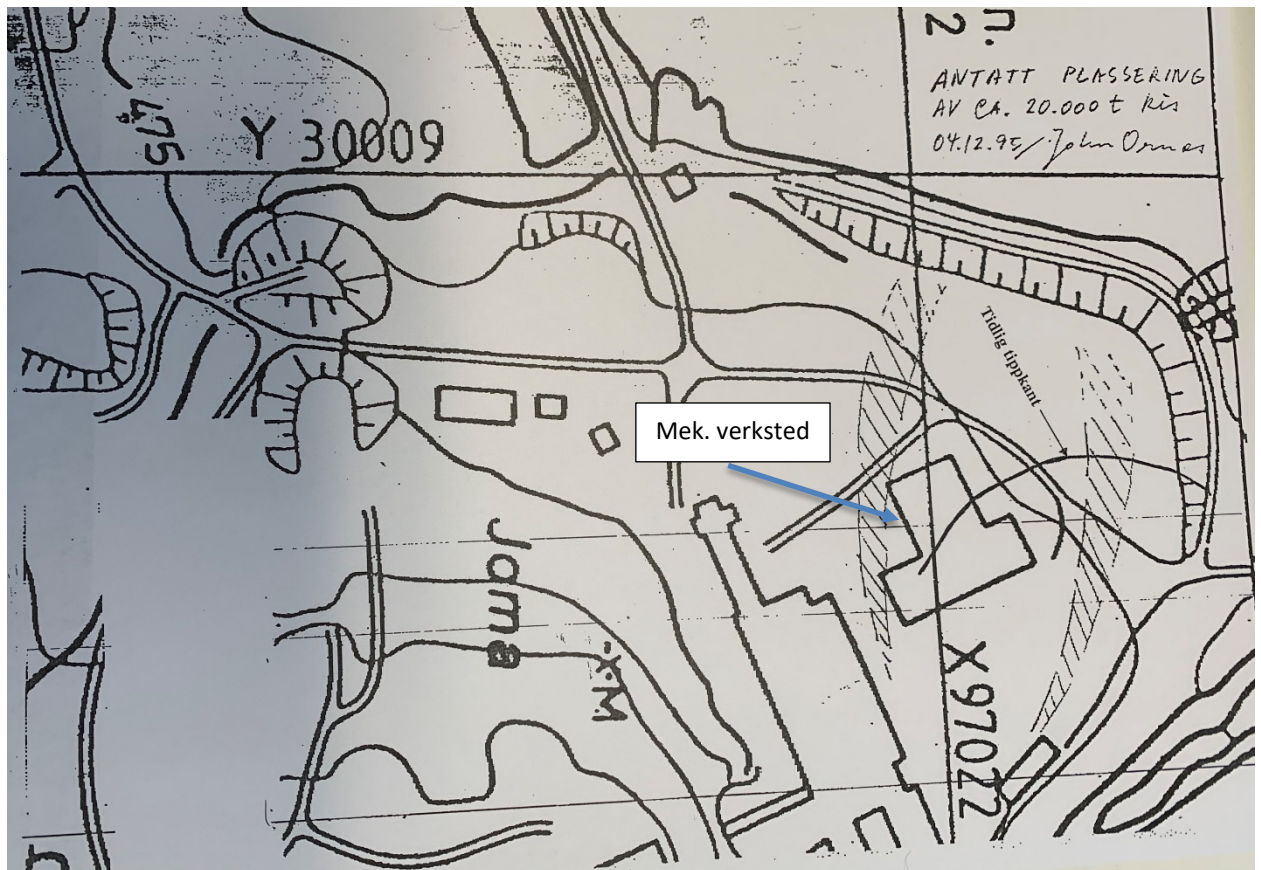
Malmen består av svovelkis med sink, kobber og andre tungmetaller. Dersom massene kommer i berøring med vann vil metaller kunne løses ut og transporteres med vannet til Orvasselva og Østre Huddingsvatn. Hvorvidt dette skjer, og hvor raskt det skjer, vil være avhengig av kjemien i massene (som pH, innhold av kalk, oksygen mm.). Malmen er dekket med asfalt, og sannsynligvis er det fyllmasser rundt og over malmen. Asfalten reduserer vanngjennomstrømning gjennom massene, og fyllmasser vil fungere som filter som holder metaller tilbake i jorda. Det er allikevel potensiale for at grunnvann kan føre metaller ut til vassdraget.

Figur 5-5: Antatt plassering av fyllmasser med gråberg/malm fra hovedstoll (markert som tidligere tippkant).

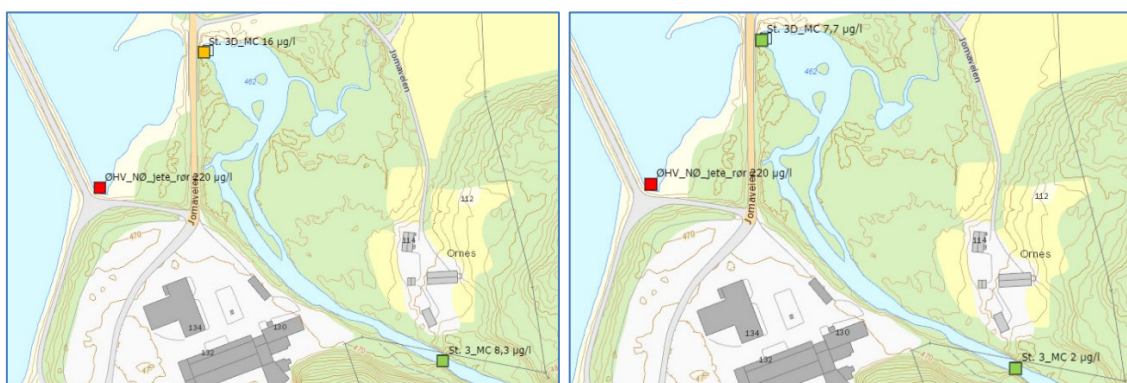
Konsentrasjonene av kobber og sink økte etter at elva hadde passert industriområdet. Prøven ble tatt like inntil veien (ved broen), og fyllmasser og avrenning fra vei kan bidra med metallavrenning. Det er ingen økning i konsentrasjon av de andre metallene. Bortsett fra sink er metallkonsentrasjonene i tilstandsklasse I og II (bakgrunn og god). Sink er i tilstandsklasse IV (dårlig).

Figur 5-6: Konsentrasjon med tilhørende tilstandsklasse for hhv. sink (venstre) og kobber (høyre) i vannprøver fra Orvasselva oppstrøms (St. 3) og nedstrøms (St. 3D) industriområdet og malmtippen. Grønn farge er tilstandsklasse II = god, oransje er tilstandsklasse IV = dårlig.

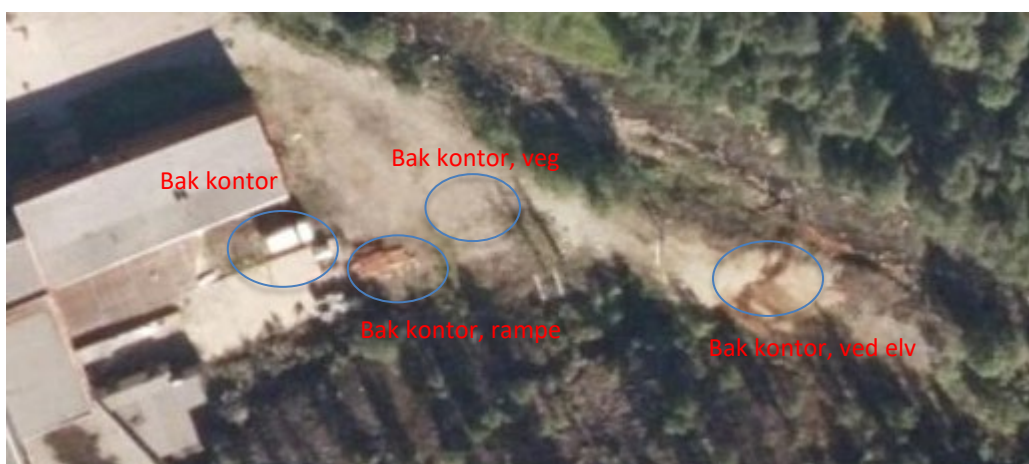
På grunn av mistanke om noe forurensning bak bygget, etter mange års ulike aktiviteter og lagring av ulikt materiell, ble det gjennomført målinger med XRF i september 2020. Vi gjennomførte i tillegg målinger langs veien ved elva, da dette området har avrenning fra skogen ovenfor (Figur 5-9). Skogen er av dårlig kvalitet, og er tilsynelatende påvirket av gruvevirksomheten.

Figur 5-7: Flyfoto over administrasjonsbygget og arealet bak. Blå sirkler markerer områder for XRF-målinger.

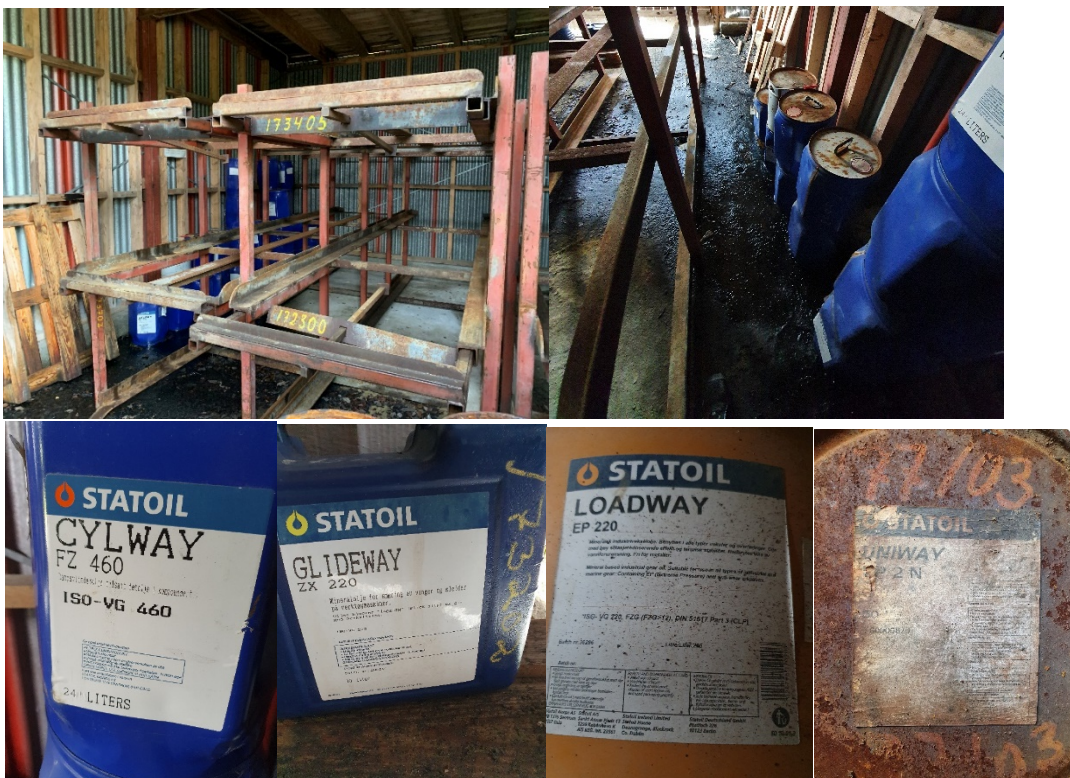
Inni smøremiddelbua står det lagret flere beholdere med kjemikalier. Noe lekker ut via sideveggene ned i grunnen (Figur 5-12 og Figur 5-13). Det luktet ikke ferskt. Mickelsen informerer at det har vært observert lekkasje derfra tidligere. Lekkasjen kan være godt over ti år gammel.

Figur 5-12: Fra venstre: Smøremiddelbu og snekkerverksted, synlig lekkasje foran smøremiddelbu, synlig lekkasje ved siden av smøremiddelbu.

Figur 5-13: Bilder av fat og kontainere inni smøremiddelbu.

Uansett hva videre arealbruk skal være, må beholderne i smøremiddelbua fjernes og leveres til godkjent mottak. Dersom det er mulig å identifisere hvilke(n) beholdere som lekker, er det mulig ut fra datablad å identifisere hvilke forurensningsstoffer som har lekket til grunnen.

Vi anbefaler å ta prøver av overflaten og i dypere lag for å bestemme omfang av forurensningen. Sannsynligvis kan man følge forurensningen med farge og lukt.

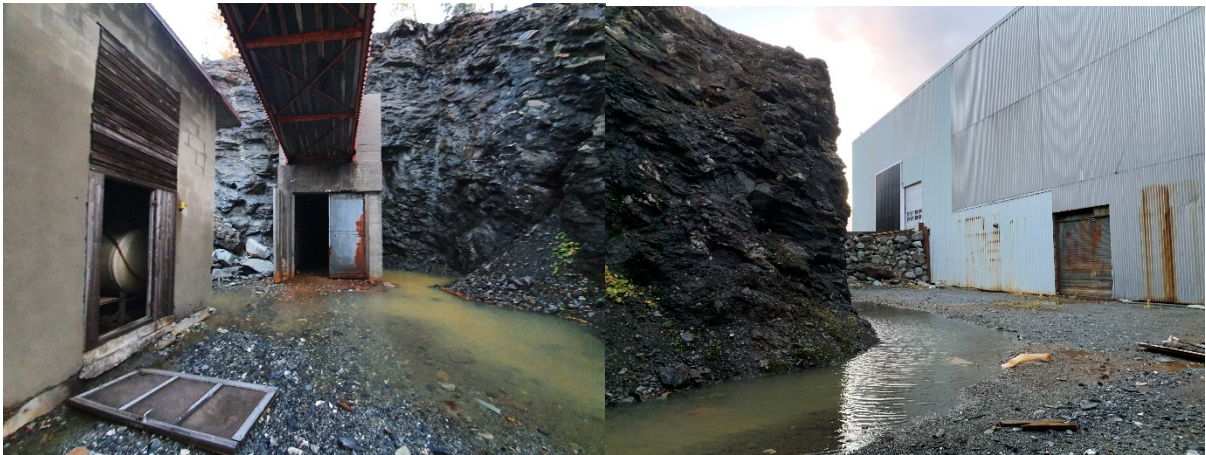
Fra Råmalmsiloen går et råmalmtransportørband til oppredningsverket. Her ble malm ført på belte frem til primærmøllen. Spill fra beltet ble samlet i stollen under beltet og lastet vekk med jevne mellomrom. Det var ikke planlagt å ta prøver her i september, og det var heller ikke mulig da det var veldig vått (Figur 5-16). Vannprøve tatt i siget fra dette området i september inneholdt høye konsentrasjoner av metaller, noe som tyder på forurenset grunn. Området må undersøkes nærmere dersom det blir aktuelt med terrenginngrep her.

Figur 5-16: Område under råmalmtransportørbånd.

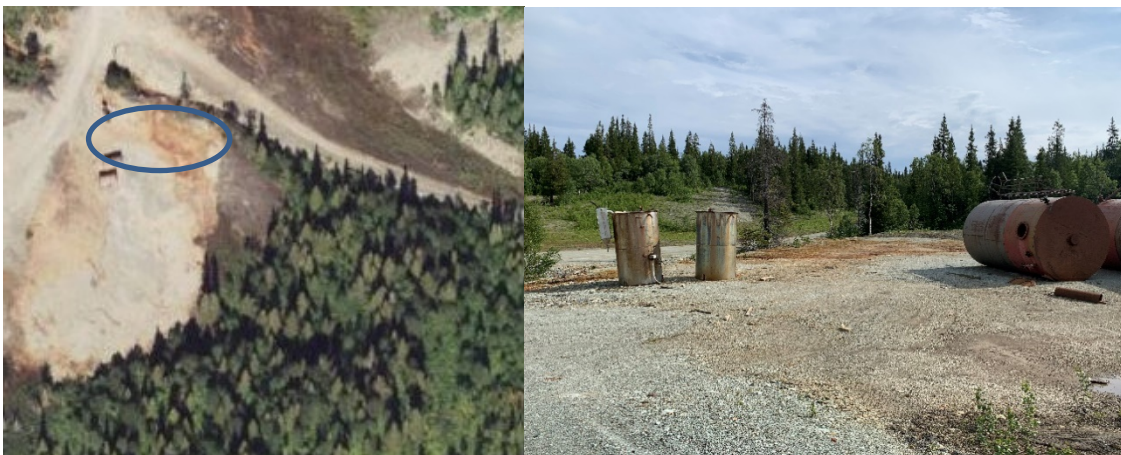
I perioder hvor råmalmlageret var fullt, ble malm fra Gjersvik lagret på et areal utendørs. Haugen mener dette foregikk på arealet som vises i Figur 5-17. Ifølge Haugen varte dette kun i kort tid. I avviklingsplanen står det at området ble opprensket og ryddet for malm på slutten av 80-tallet.

Figur 5-17: Til venstre: Lager plass vist fra luften. Midlertidig mellomlager for råmalm er markert med blå sirkel. Til høyre: Bilde tatt mot lagerplass for råmalm.

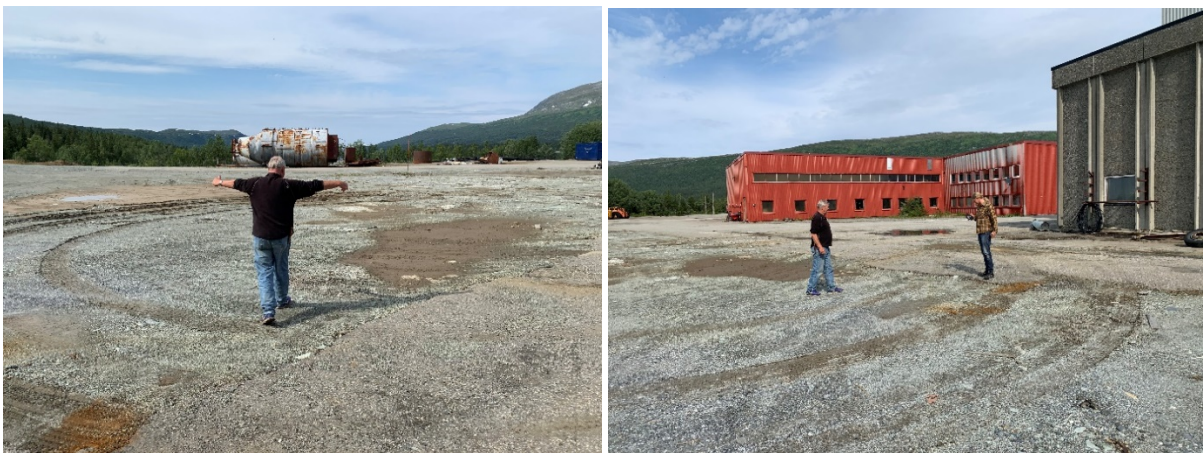
Det sto tre siloer i stål, vest for oppredningsverket, i området markert som «silo 1-5» i Figur 5-2. Bilde av området vises i Figur 5-20. To av siloene ligger nå på bakken på motsatt side av veien, ved «vestside» i samme figur. I disse ble kobberkonsentrat lagret. Kobberkonsentratet inneholdt minimum 25 % kobber, og resten svovel og jern. Sinkkonsentratet inneholdt ca. 50 % sink og resten jern og svovel. Konsentrat ble tappet over i lastebiler som sto oppstilt under siloene. Selve siloene ble tømt og rensset før de ble lagt på bakken. Ifølge avviklingsplanen (Haugen 1996) skulle forurensning fjernes ned til 1 til 1,5 m fra dette området, og fylles igjen med gråberg og finere masser fra pukkverket. Haugen kjenner ikke til om dette ble gjennomført.

Figur 5-20: Areal utenfor oppredningsverk med mulig forurensning fra sink og kobber konsentrat. Siloene ses i bildet til venstre.

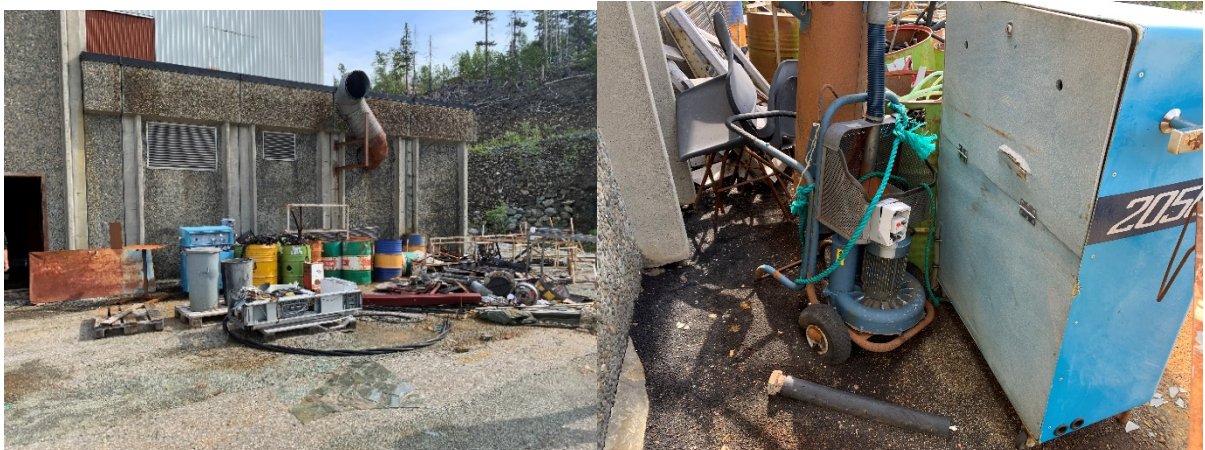
Figur 5-21: Lagerplass for skrot og farlig avfall utenfor oppredningsverket. Dette ble fjernet i august/september 2020.

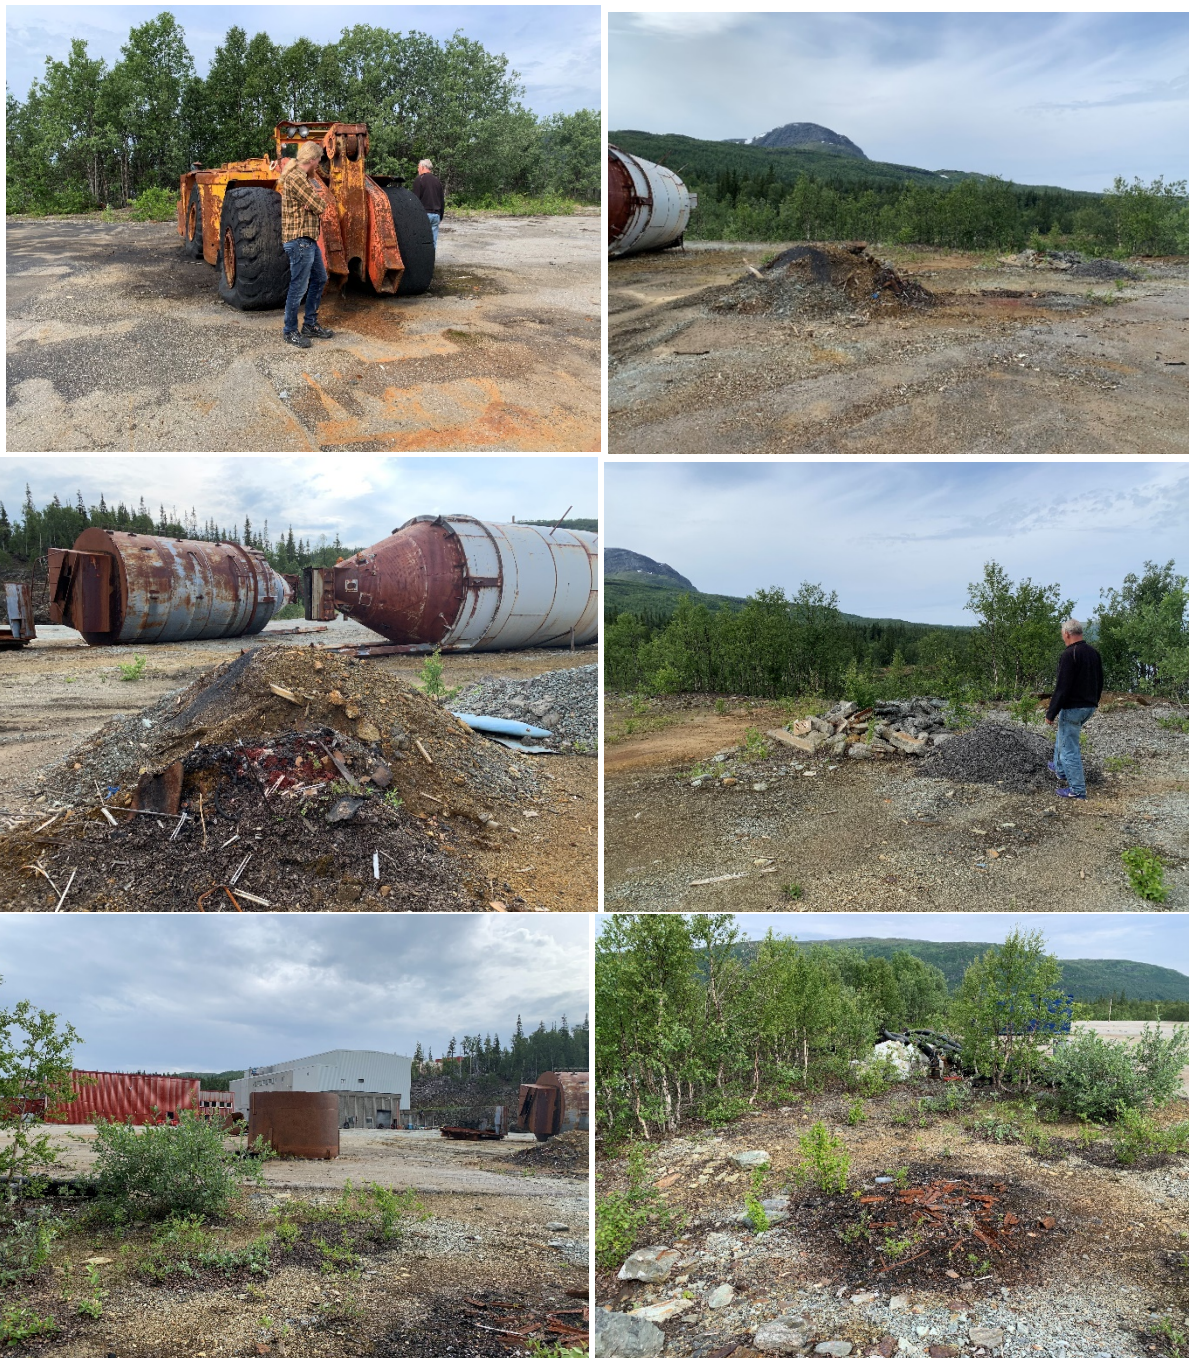
På arealet er det spor etter brennplasser (sannsynligvis fra brannøvinger nevnt tidligere) og blåsesand. Det er lagret diverse skrot på arealet. Her kan det være ulike typer forurensning.

Figur 5-27: Noen av funnene på arealet langs Østre Huddingsvatn som kan inneholde forurensning.

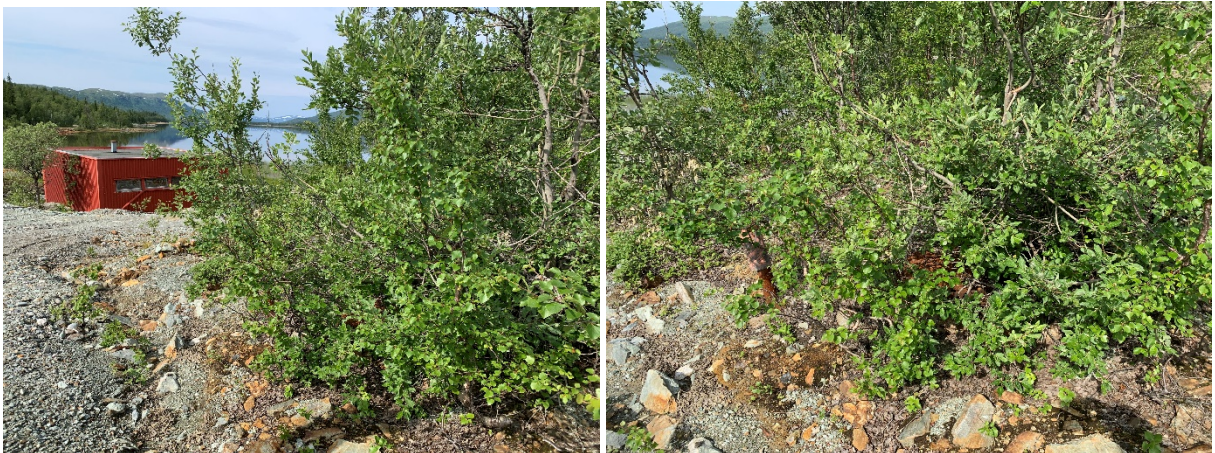
Figur 5-29: Like ovenfor pumpehuset er en kum. Det er uklart hva kummens funksjon har vært. Det er tilknyttet et ledningsnett til kummen som er viktig å unngå ved graving.

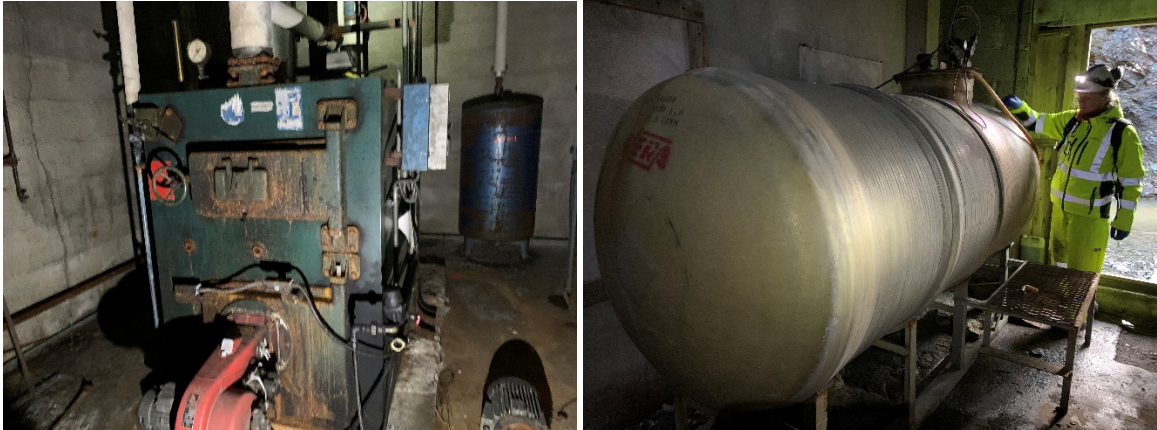
Det kan nevnes at det finnes oljeavskillere og trafo inni gruva, men disse skal være tømt for olje og andre potensielle forurensningskilder. Det står en oljetank og et fyringsanlegg ved inngangen til hovedstoll (Figur 5-32).

Figur 5-32: fyringsanlegg og oljetank ved inngang til hovedstoll.
