Joma Gruver, tilstandsvurdering FV 773, 7024 og 7028

EMNE
Tilstandsvurdering Fylkesvei 773, 7024 og 7028.

DATO / REVISJON: 18. Desember 2020 / 01
DOKUMENTKODE: 10223388-02 -RIVeg-RAP-001

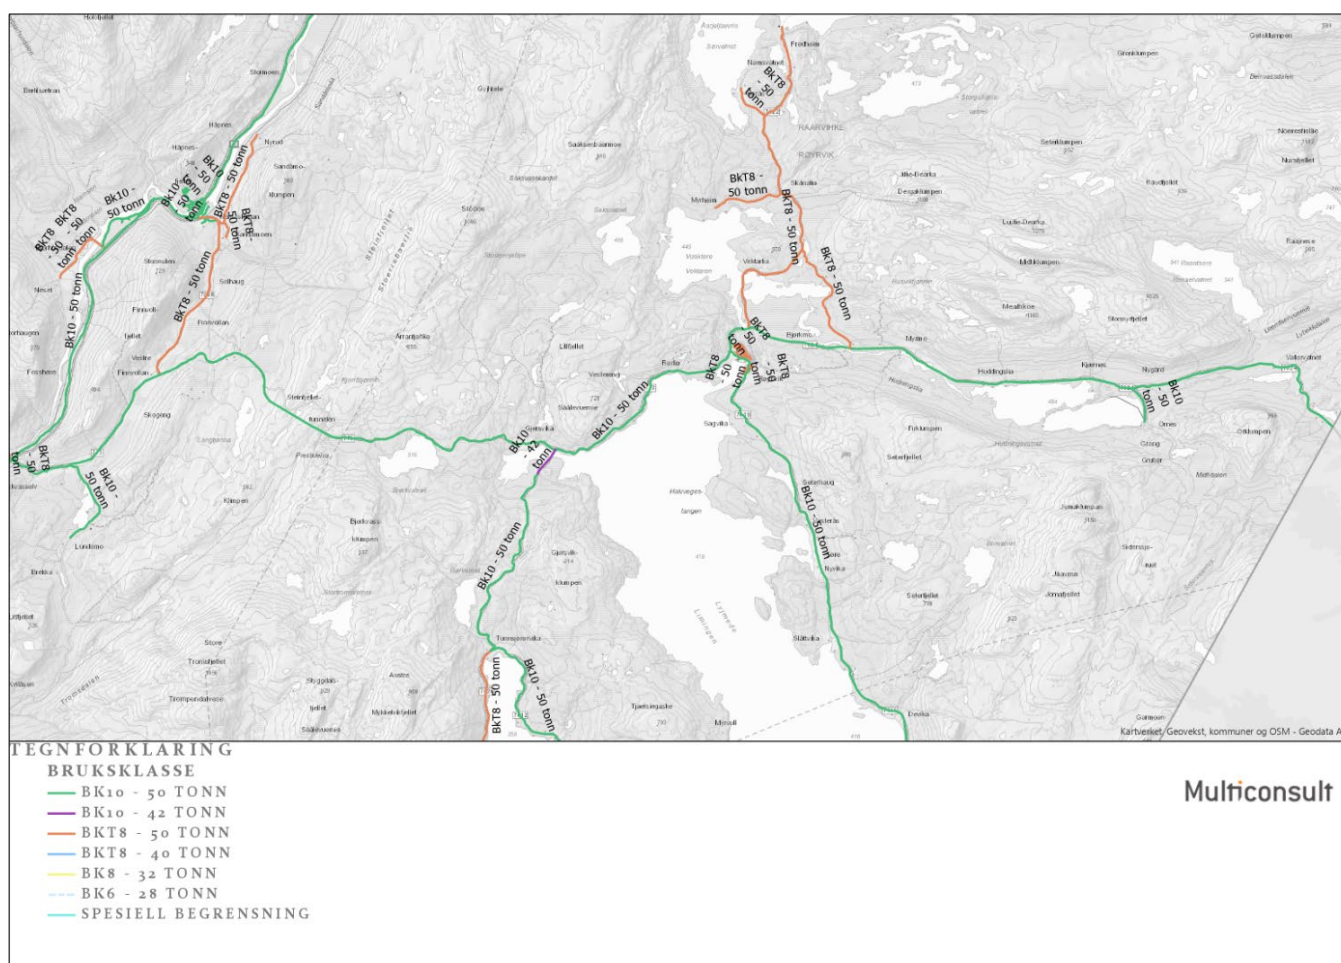
Figur 1 - Bruksklassifisering for den aktuelle strekningen. E6 Brekkvasselv/ Namsskogan – Riksgrensen. Alle strekninger er godkjent for 50 tonn totalvekt, men på strekning mellom Finnvollankryset og Namsskogen er det kun tillatt med 8-tonns akseltrykk på sommerhalvåret.

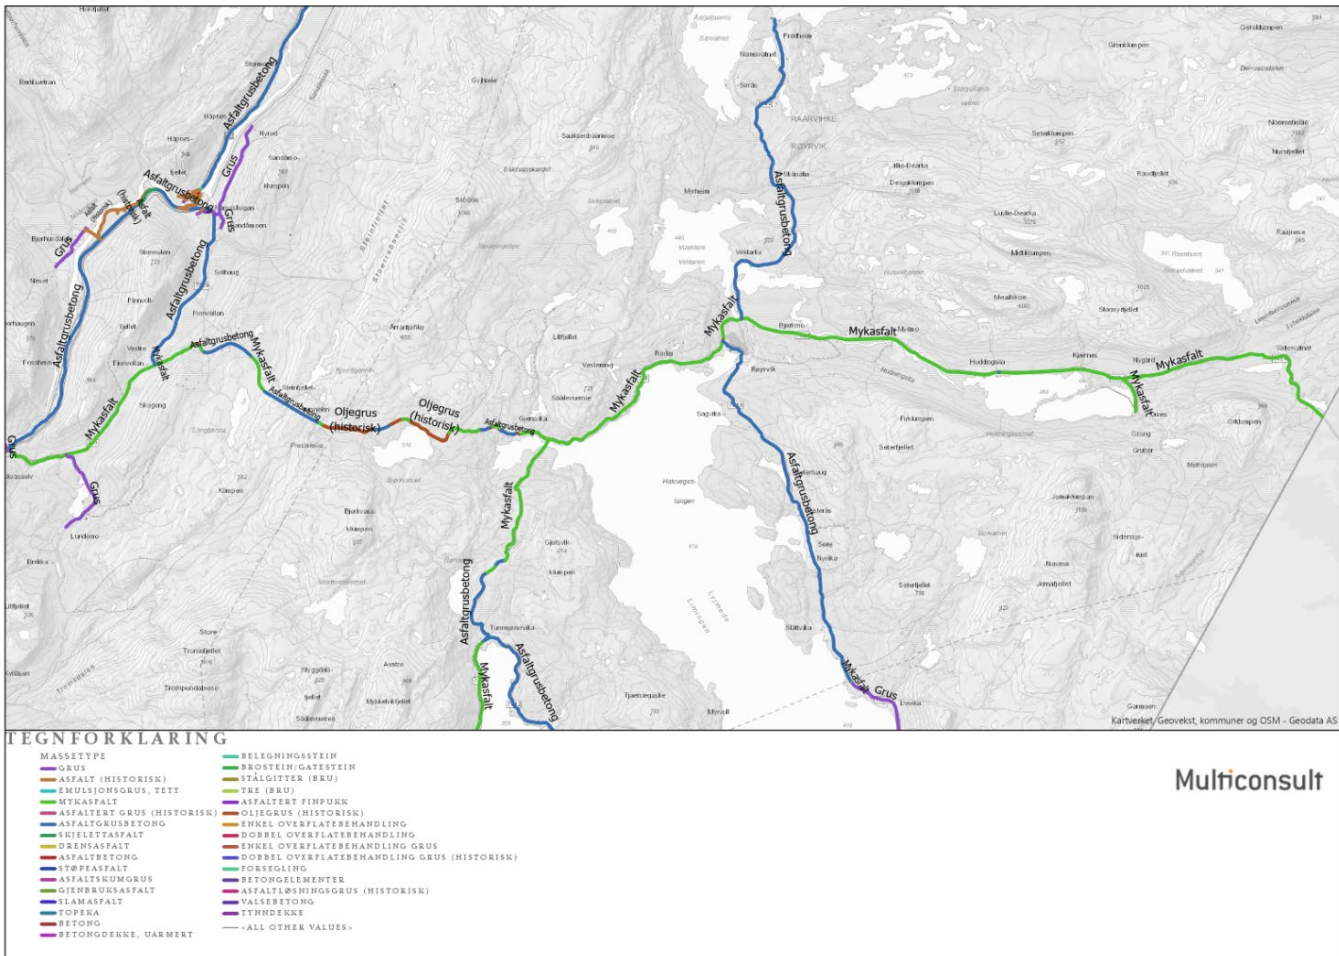
Figur 2 - Asfaltdekke for de ulike strekningene. Utstrakt bruk av Agb og Mykaskfalt (Ma) i slitelaget indikerer at undergrunnen er myk eller at overbygningen ikke er dimensjonert frostfritt.

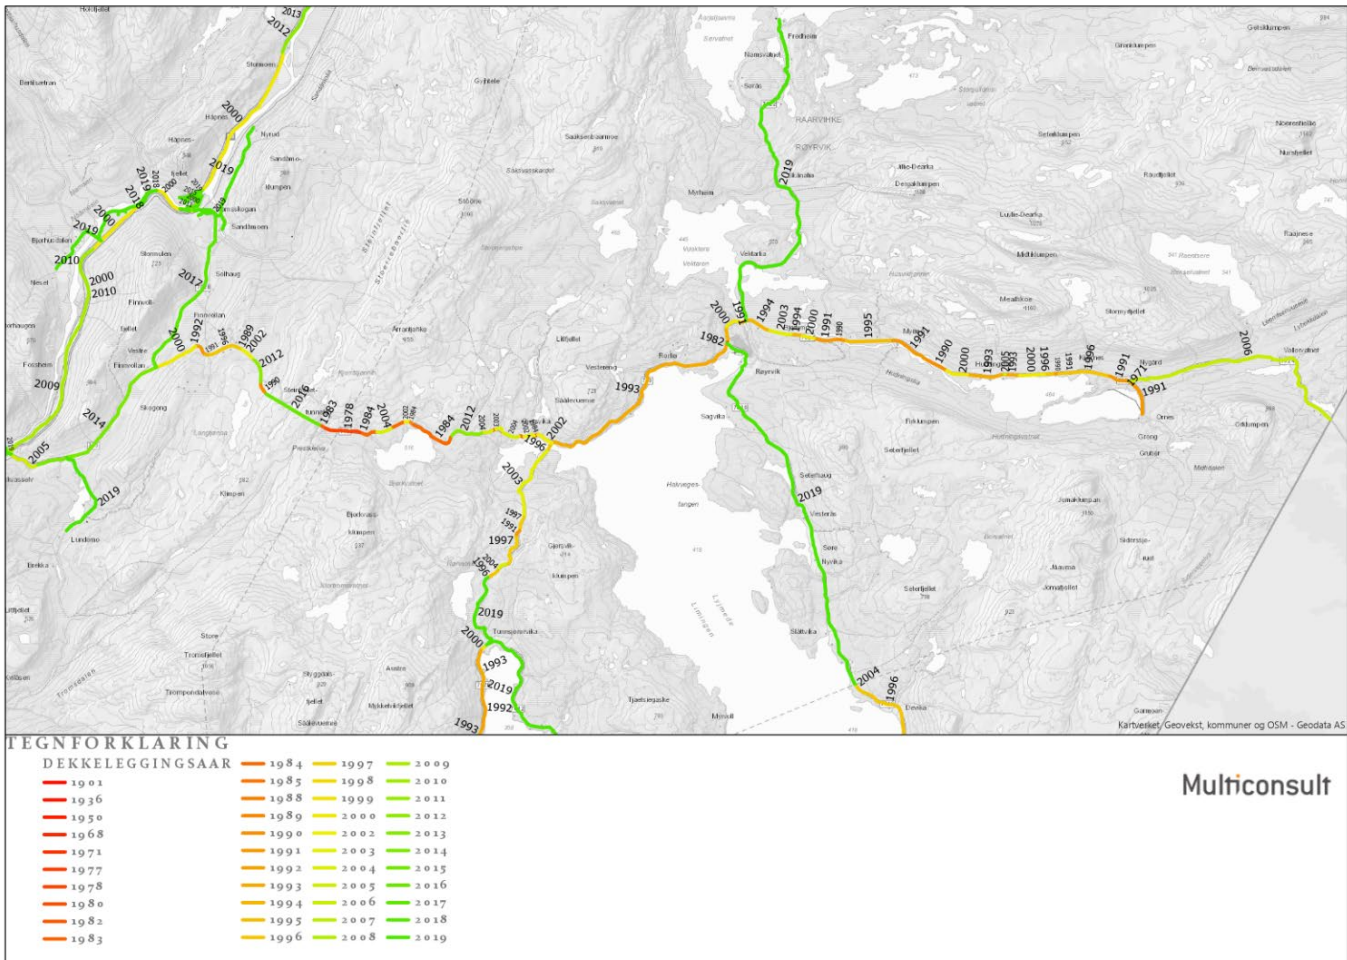
Figur 3 - Siste registrerte dekkeleggings- år. Skadesymptomer på strekningene er sammenlignet med dekkealder.

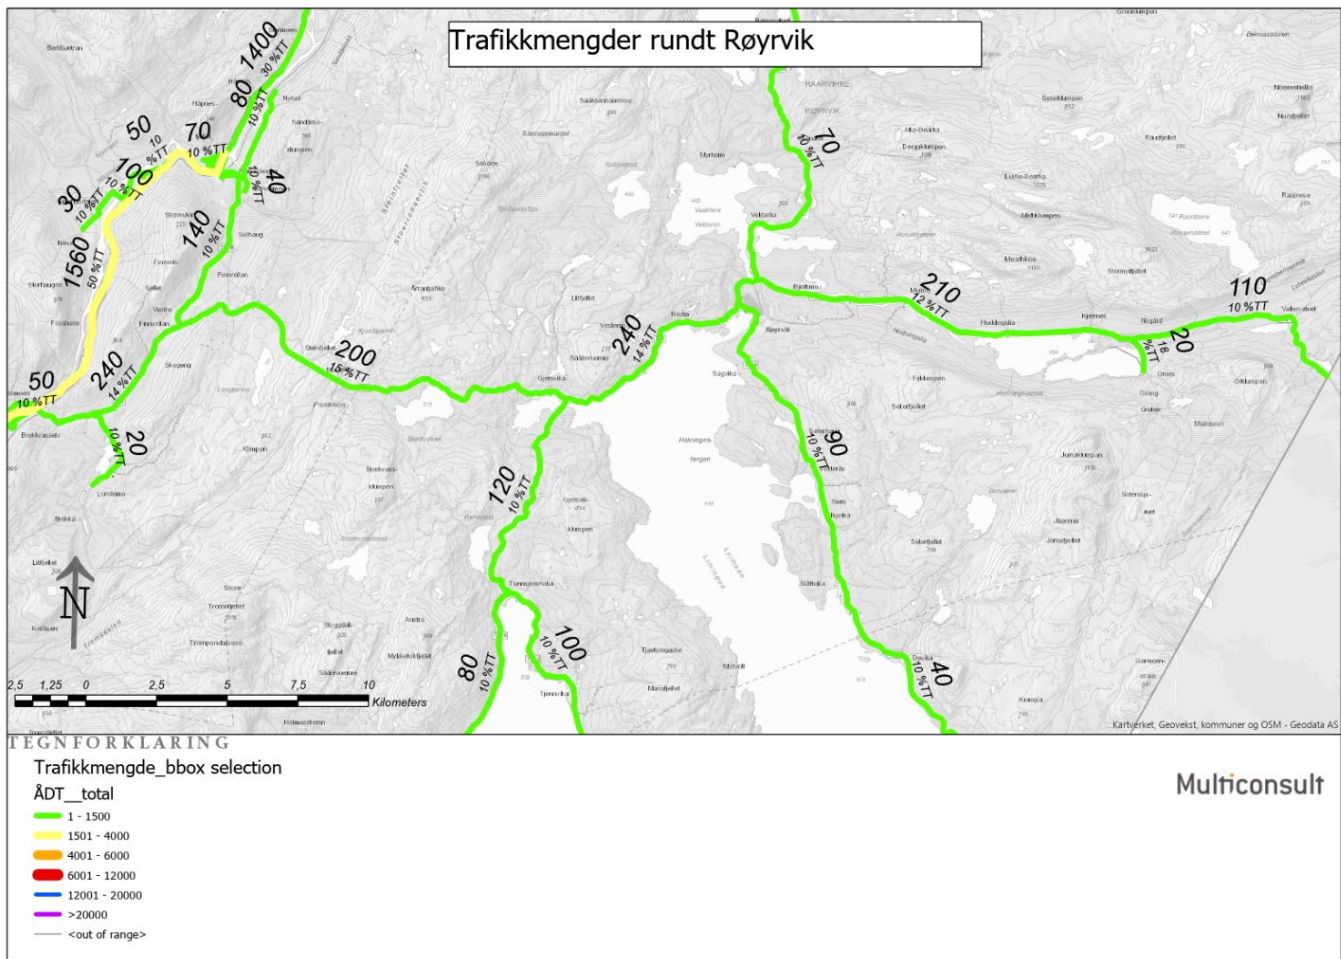
Figur 4 - Registrerte trafikkmengder på de ulike strekningene. Data hentet fra NVDB. Trafikktallene er beskjedne, med en gjennomsnittlig tungtrafikandel på ca. 10 – 15 %.

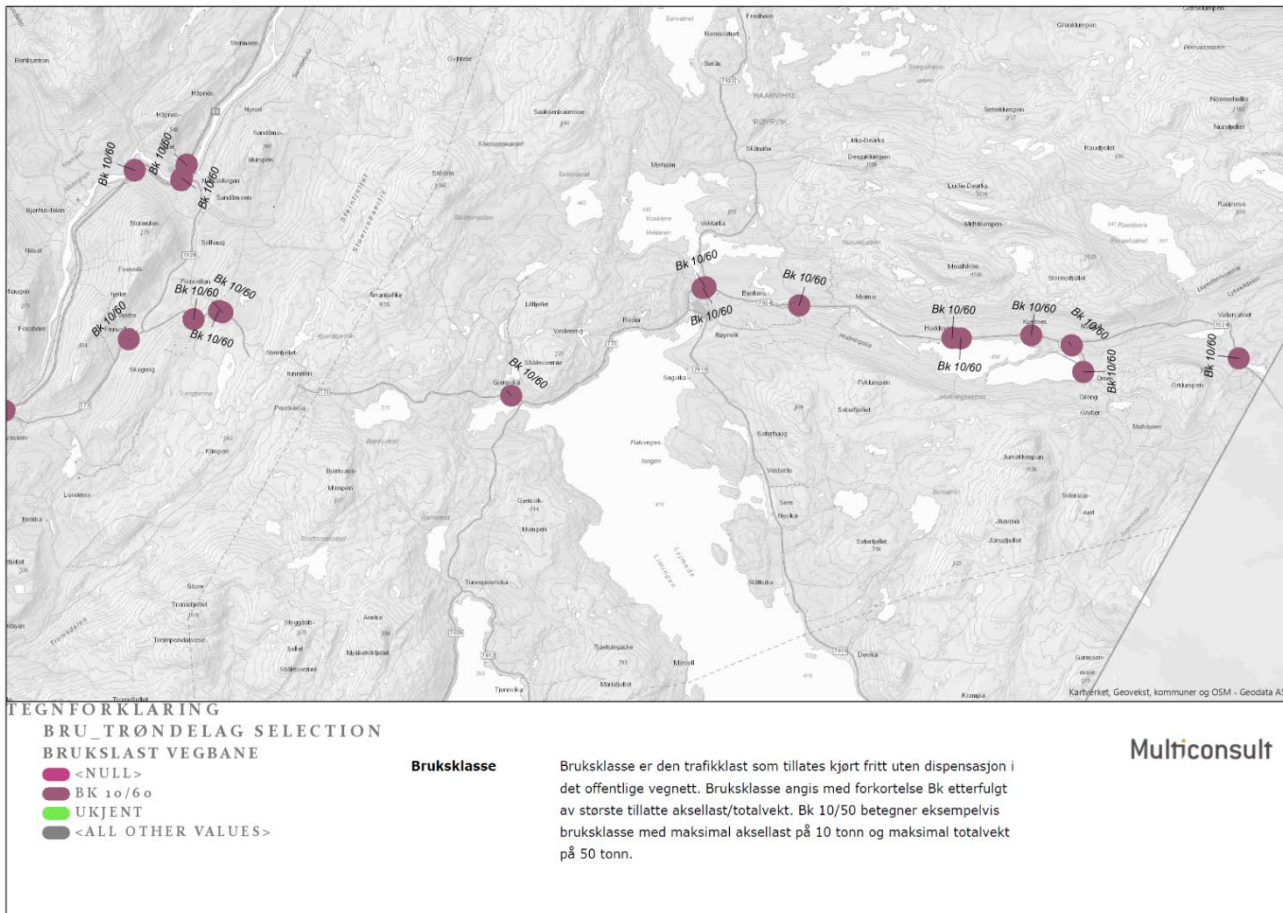
Figur 5 - Bruksklassifisering for aktuelle konstruksjoner på strekningen. Alle konstruksjonene på strekningen er godkjent for 10 tonns aksellast og 60 tonn totalvekt.

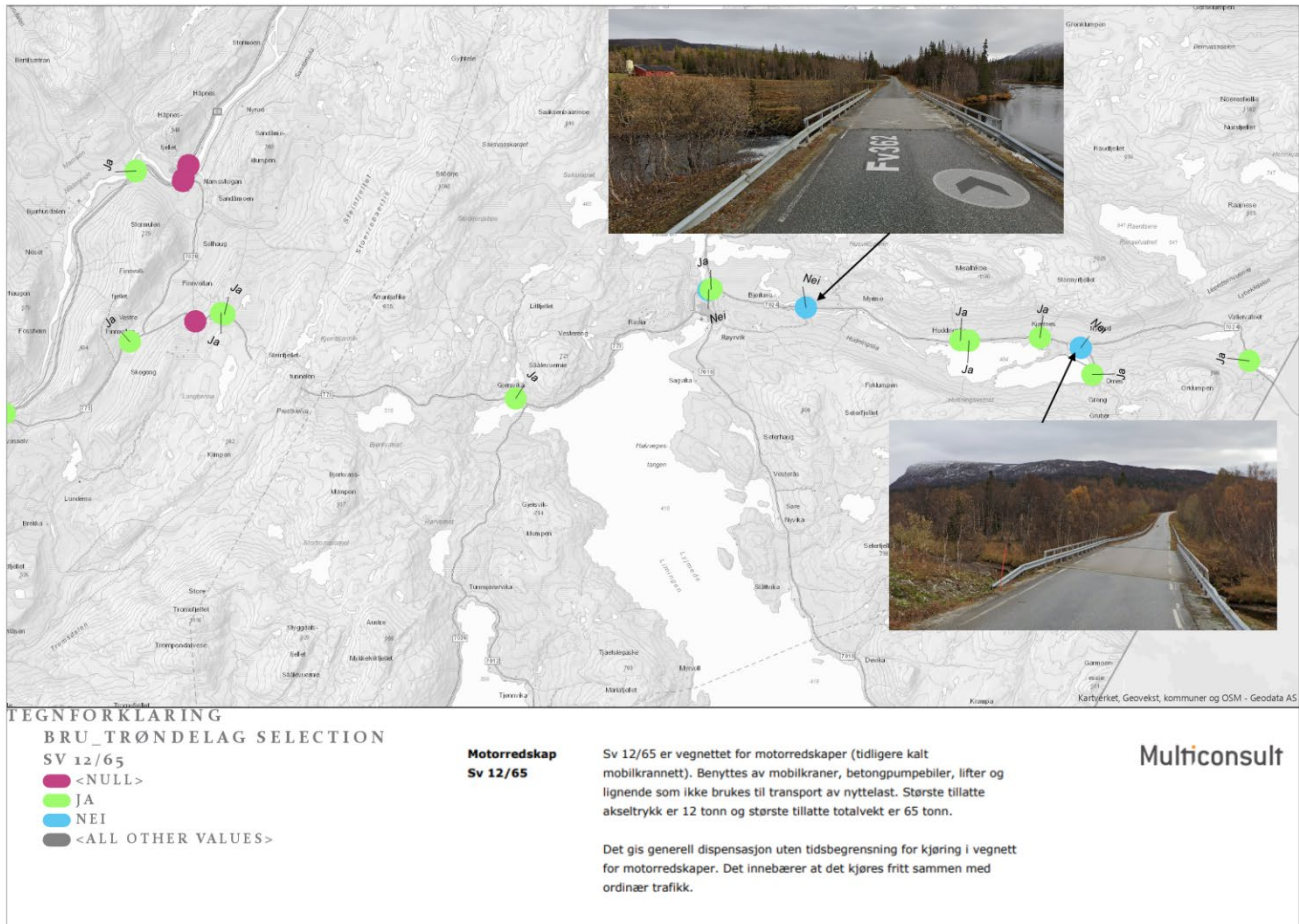
Figur 5 - Konstruksjoner godkjent for 12 tonns akseltrykk og 65 tonn totalvekt. Denne klassen gjelder spesialtransport ofte av kortere lengder.

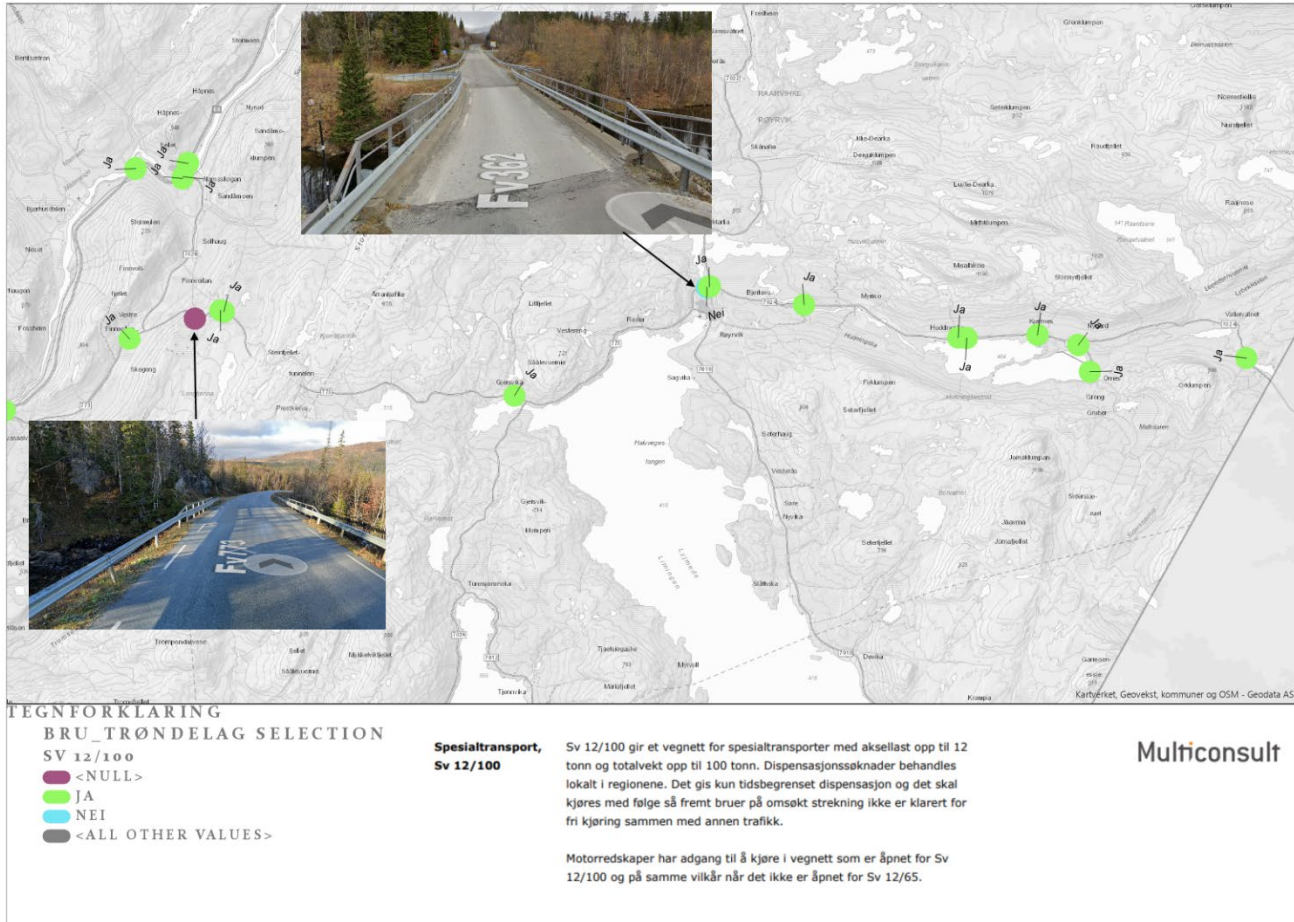
Figur 6 Konstruksjoner godkjent for 12 tonns akseltrykk og 100 tonn totalvekt. Denne klassen gjelder spesialtransport ofte av lengre lengder.

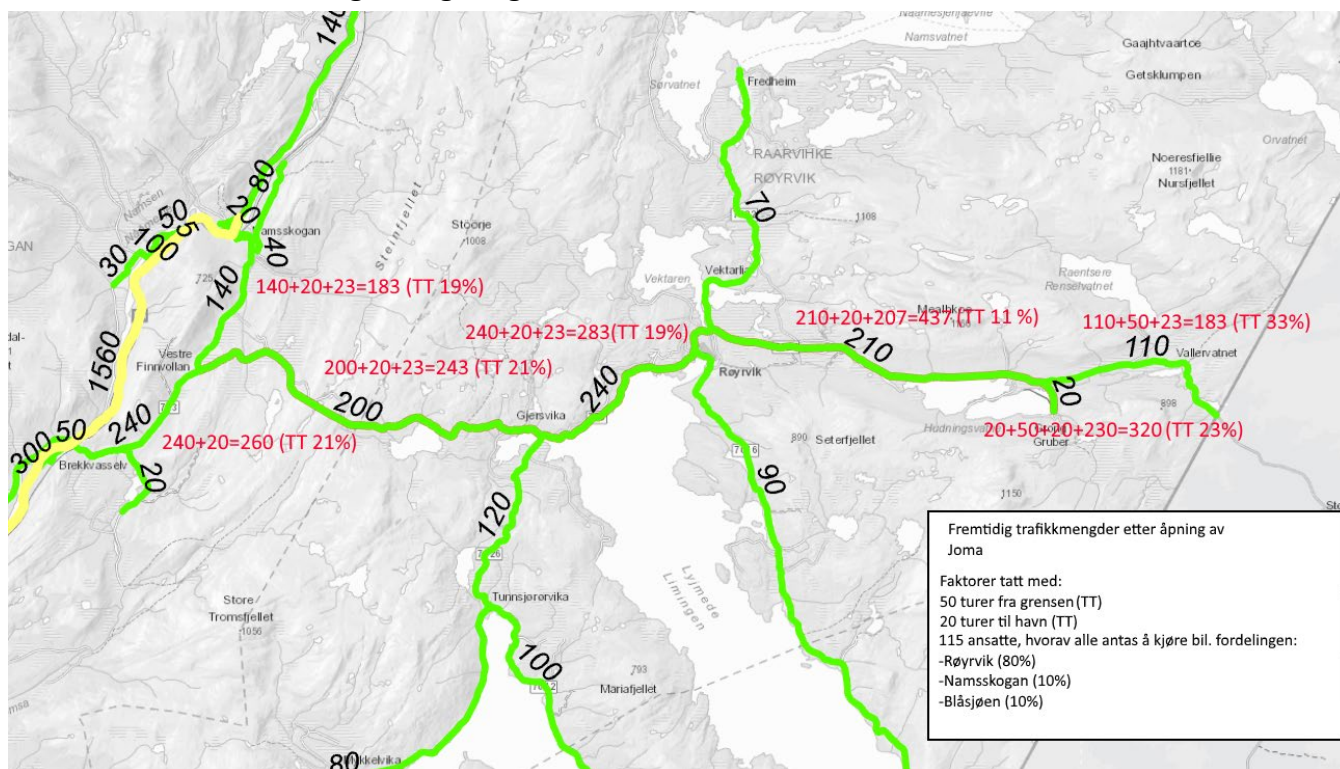
Figur 16 Trafikkmengder for 60 tonns totalvekt i fremtiden (scenario B). ÅDT-T øker med 4 for hver strekning dersom det blir brukt 50 tonns totalvekt i stedet (scenario A).
