Joma Gruver

Detaljreguleringsplan med konsekvensutredning

Status for forurenset grunn på industriområdet

DOKUMENTKODE: 10203388-02-RIGm-RAP-003

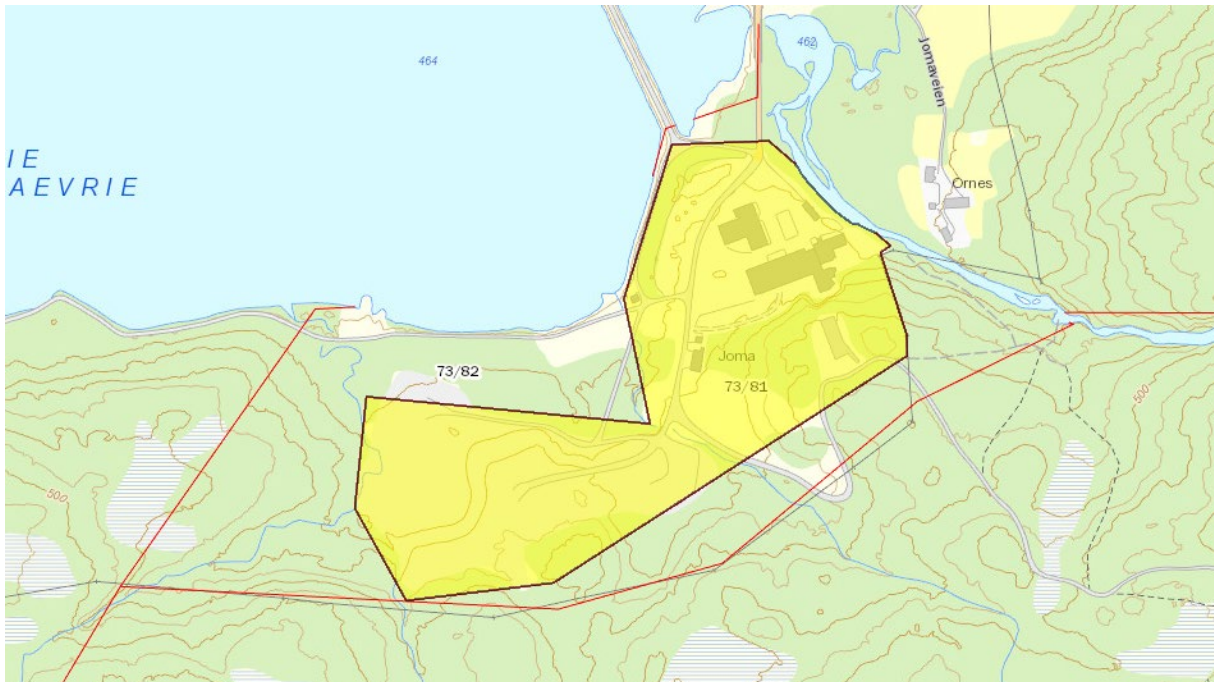
Et utsnitt fra Miljødirektoratets database Grunnforurensning er gitt i Figur 4-1. Området inkludert industriområdet og bergveltene (landdeponerte gravemasser) er registrert i databasen som deponi med lokalitet ID 5346: Grong Gruber Industrifylling. Forurensningsgraden er gitt som grad 2 - akseptabel forurensning med dagens areal- og resipientbruk, basert på befaringsrapport av 1. nov 1990. Arealbruken er registrert som uavklart.

Figur 4-1: Utsnitt fra Miljødirektoratets grunnforurensningsdatabase. Gul skravur: påvirkningsgrad 2 – Akseptabel forurensning med dagens areal- og resipientbruk.

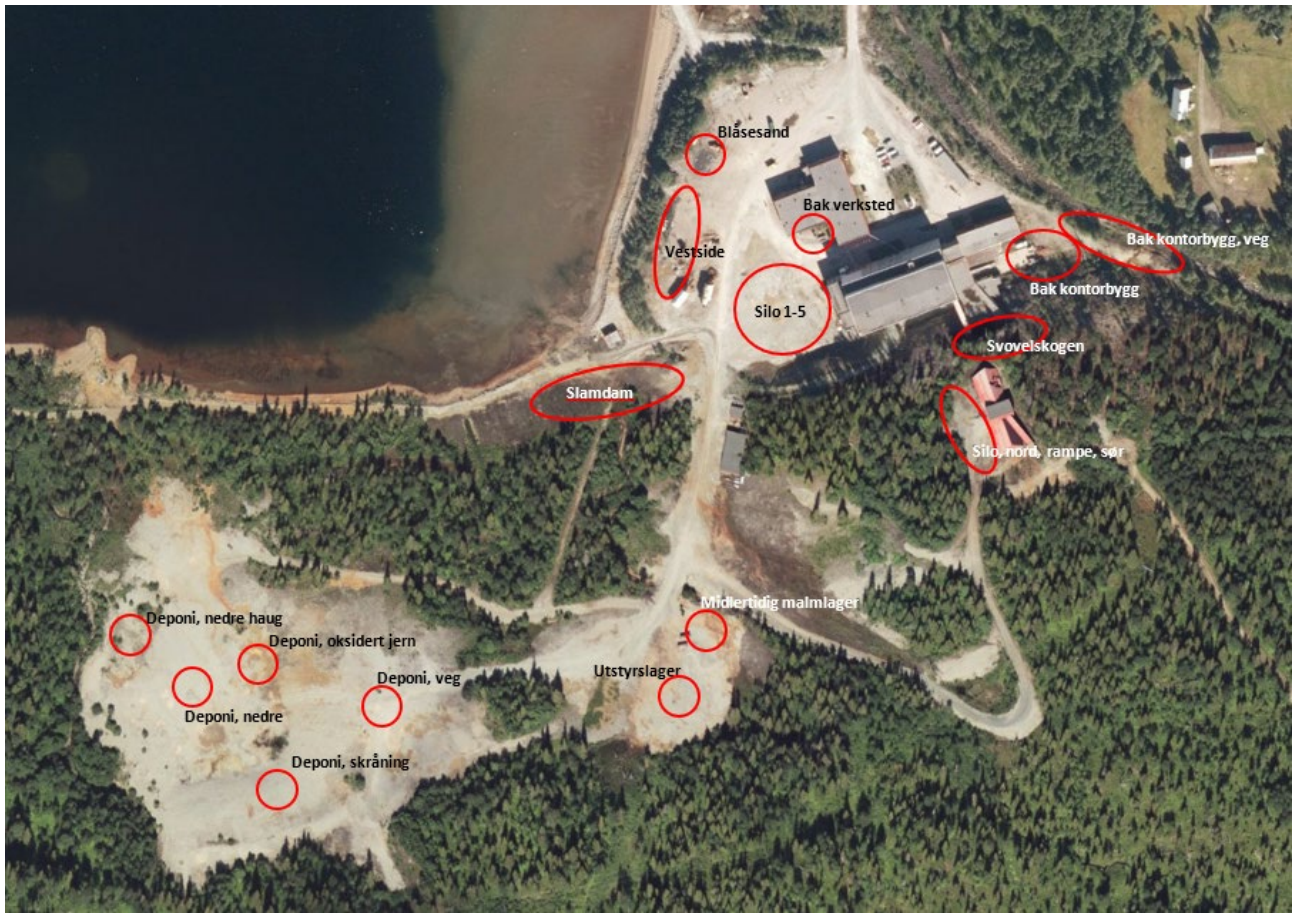
Figur 5-2 viser hvilke arealer som ble analysert med XRF. Vedlegg 1 gir en oversikt over hver enkel måling gjennomført med XRF. Merk at konsentrasjonene måles i mg/kg våtvekt (mg/kg VV). Vi har konvertert konsentrasjonene til mg/kg tørrstoff (mg/kg TS) basert på et antatt vanninnhold på 15%. Samtlige konsentrasjoner er fargelagt i henhold til tilstandsklassene i Tabell 2-1.

Figur 5-2: Oversikt over områder analysert med XRF. Resultater av hver enkelt måling er presentert i vedlegg 1.

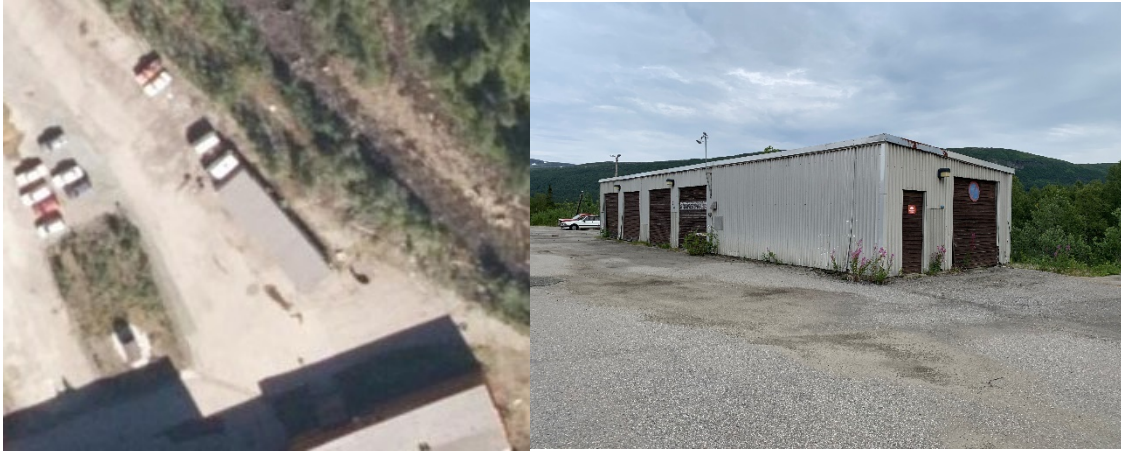
Det er ingen mistanke om forurensning i overflatejord rundt brannstasjonen. Det ble derfor ikke tatt prøver i området.

Figur 5-10: Flybilde og foto som viser brannstasjonen/garasje.

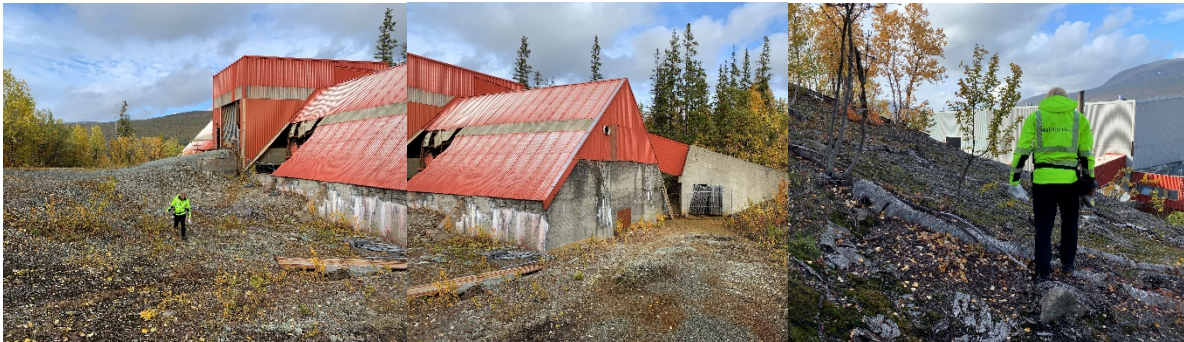
Lager for råmalm er benyttet som mellom-lagerplass for råmalmproduksjon. Siloene er skutt ned i fjell, avdelt i to rom. Rundt er det støpt en betongmur. Malm ble fraktet hit både fra knuseverket via båndsjakt, og med lastebiler fra Gjersvik. Siloene er tømt for malm.

Figur 5-15: Området utenfor råmalmsilo. Venstre: hovedinngang for lastebiler, med vei og sнопlass. Midten: vei ned til båndsjakt, og inngangsparti til båndsjakt. Høyre: skogsområde nedenfor råmalmsilo/ovenfor kontorbygg og oppredningsverk.

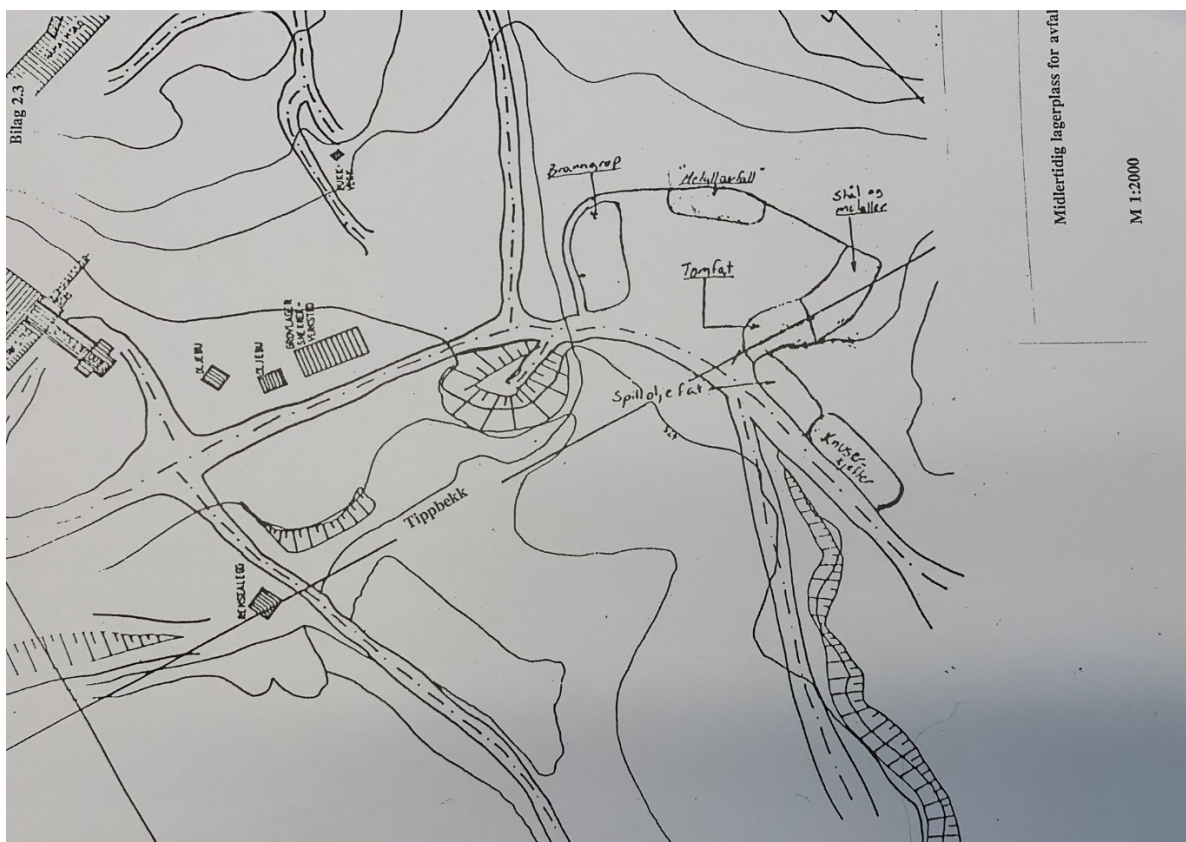
Figur 5-19: Skisse som viser hva som har blitt lagret på arealet i Figur 5-18. Kilde: Haugen 1996.

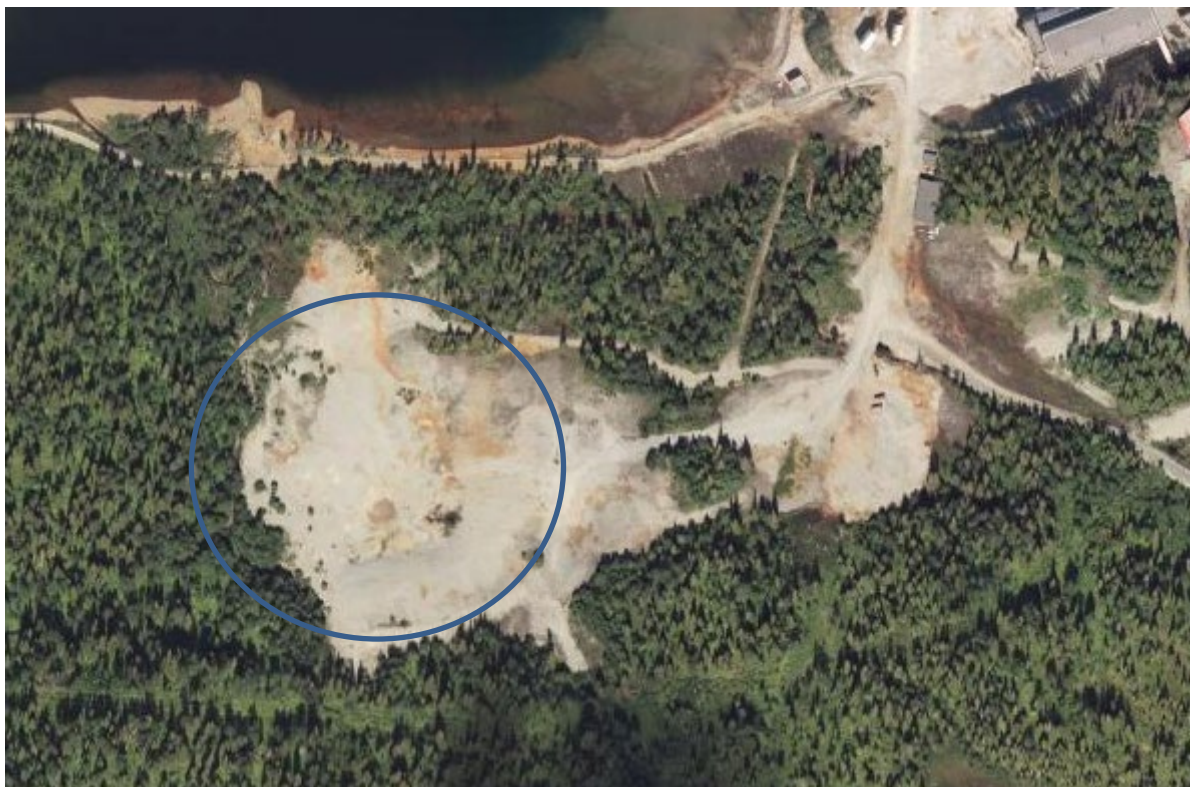
Arealet markert som gråbergtipp i Figur 3-1, er tidligere brukt til å lagre gråberg fra gruva. Se og Figur 5-23 og Figur 5-24. Den største delen av gråberget ble fjernet i perioden 1986 - 1989. I utgangspunktet skal gråberg være «rent» da kisen er fjernet. Men skilnaden er veldig grov mellom malm og gråberg i gravedrift, slik at forekomst av malm og metaller kan ikke utelukkes.

Tidligere ble deler av området brukt som lager for avfall/skrot (i bakkant av tippområdet østlige del). Dette skal ifølge Haugen ikke ha inneholdt farlig avfall. Skrotet er fjernet og sannsynligvis plassert inni gruva.

Figur 5-23: Areal hvor gråberg tidligere ble lagret.

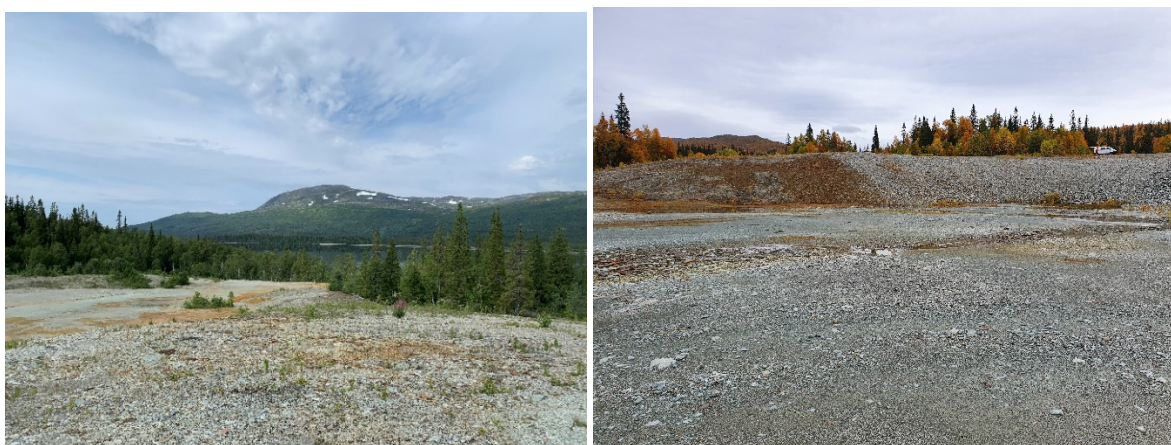
Figur 5-24: Bilder fra gråbergstipp.

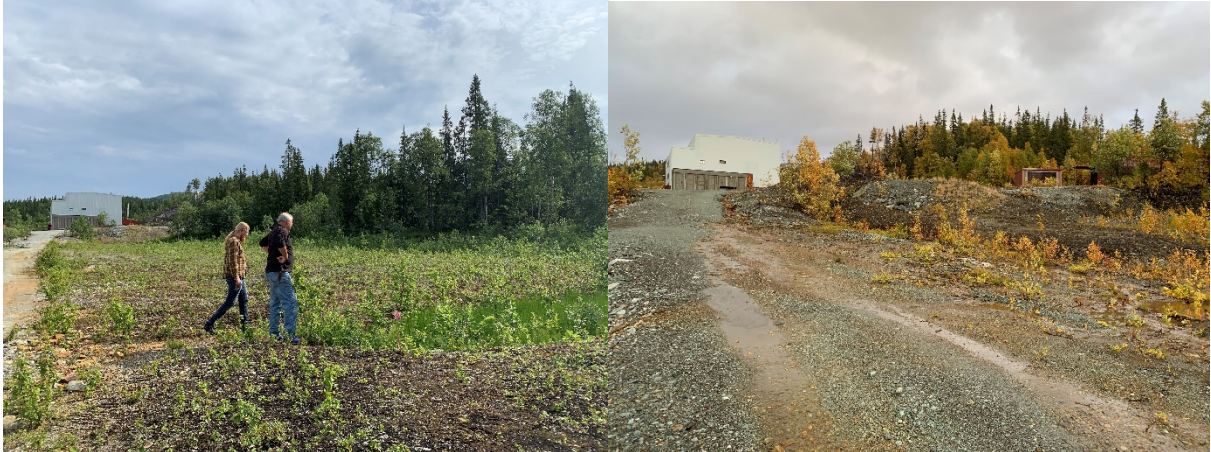
Vann fra gruva ble ledet gjennom slamdammen for sedimentering av boreslam og partikler før det ble ført ut til Østre Huddingsvatn. Arealet ble tildekket med vekstjord og tilsådd da gruvedriften opphørte.

Figur 5-25: Venstre: Vegetert slamdam (måling «slamdam, vest» i vedlegg 1). Høyre: Område ned mot slamdam. Vi gjennomførte målinger på høyre side av veien (måling «område nær slamdam, øst» i vedlegg 1).

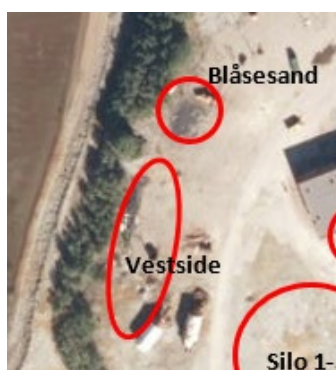
På arealet vist i Figur 5-26 sto det tidligere en plasthall. I plasthallen ble det lagret forskjellig utstyr. Det er ikke mistanke om forurensning knyttet til dette.

På arealet er det spor etter brennplasser (sannsynligvis fra brannøvinger nevnt tidligere) og blåsesand. Det er lagret diverse skrot på arealet. Her kan det være ulike typer forurensning.

Figur 5-26: Areal langs Østre Huddingsvatn. Totalt 15 målinger ble utført med XRF, på tre områder (vest 1, vest 2 og Vest blåsesand i vedlegg 1).

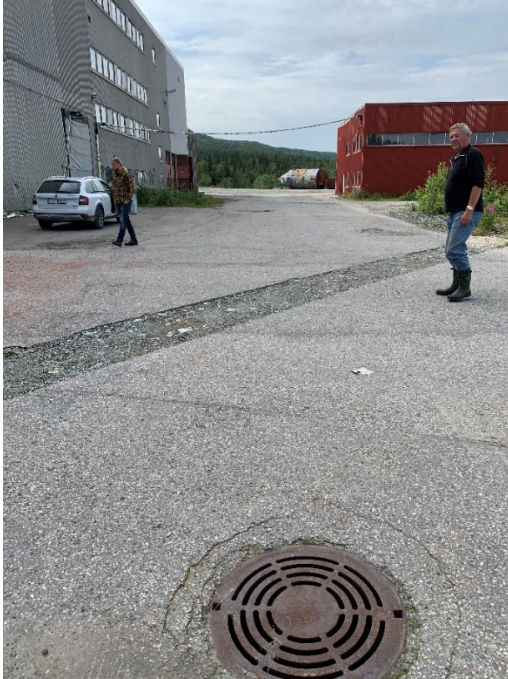
Figur 5-28: Kum utenfor hovedstoll. Vannet ledes videre i retning mot siloen i bildet, og sannsynligvis til slamdam.

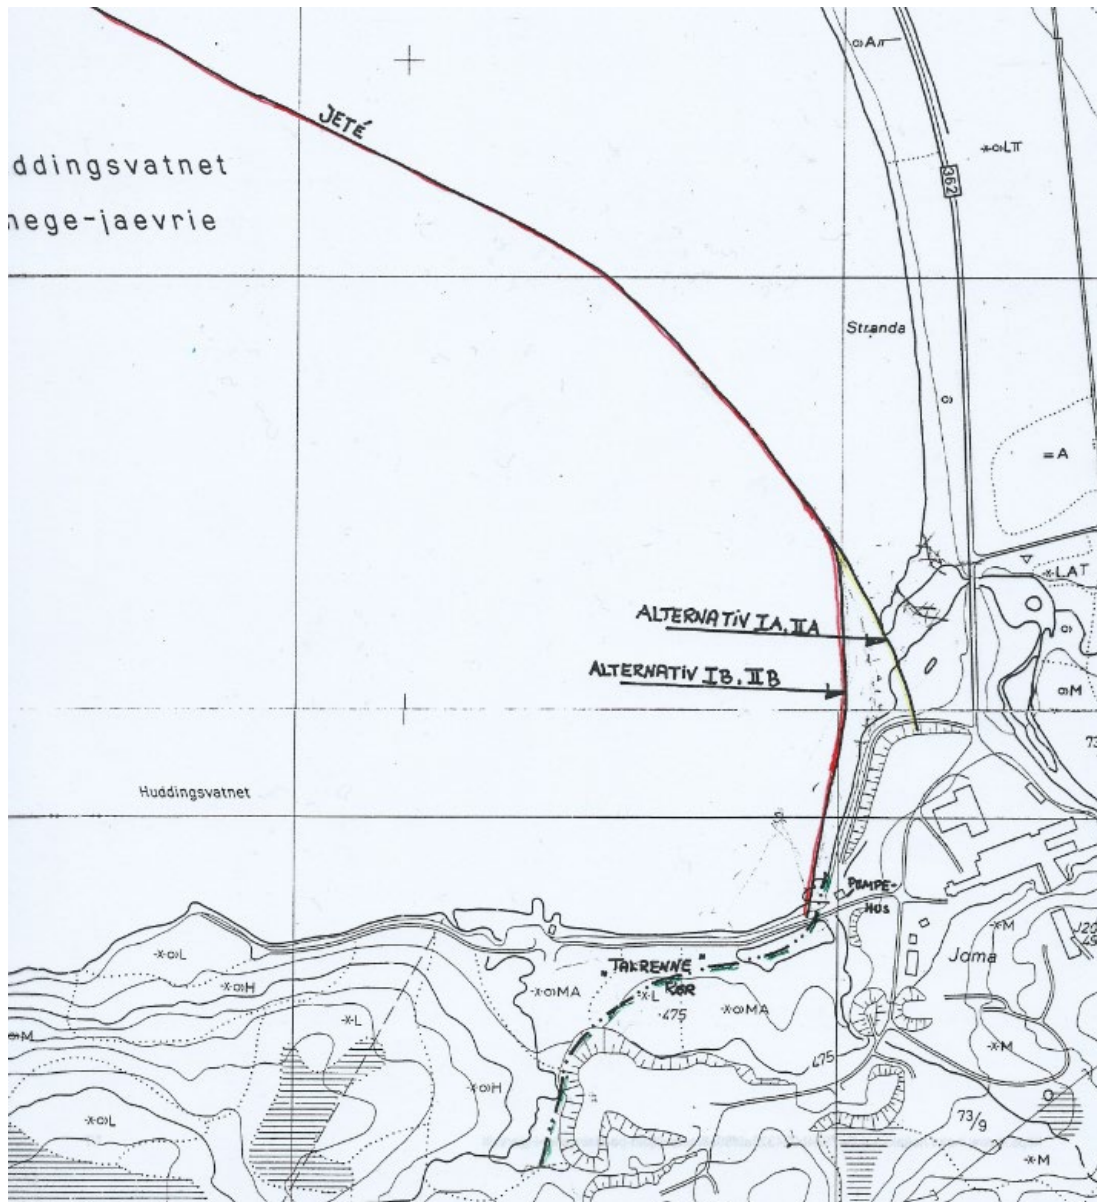
Som nevnt tidligere ble flere bekker lagt i rør for å føres utenfor gråbergtippen. Vi har ikke klart å finne tegninger som viser hvor røret er plassert, men tegningen i Figur 5-31 viser hvor røret var planlagt.

Figur 5-31: Den stiplede linjen kalt «takrenne» viser hvor røret som leder bekk forbi gråbertippen var planlagt.
